朝倉市 福田小学校校区 (通学路合同点検 要対策箇所)

市道 官郷野・牟々田線

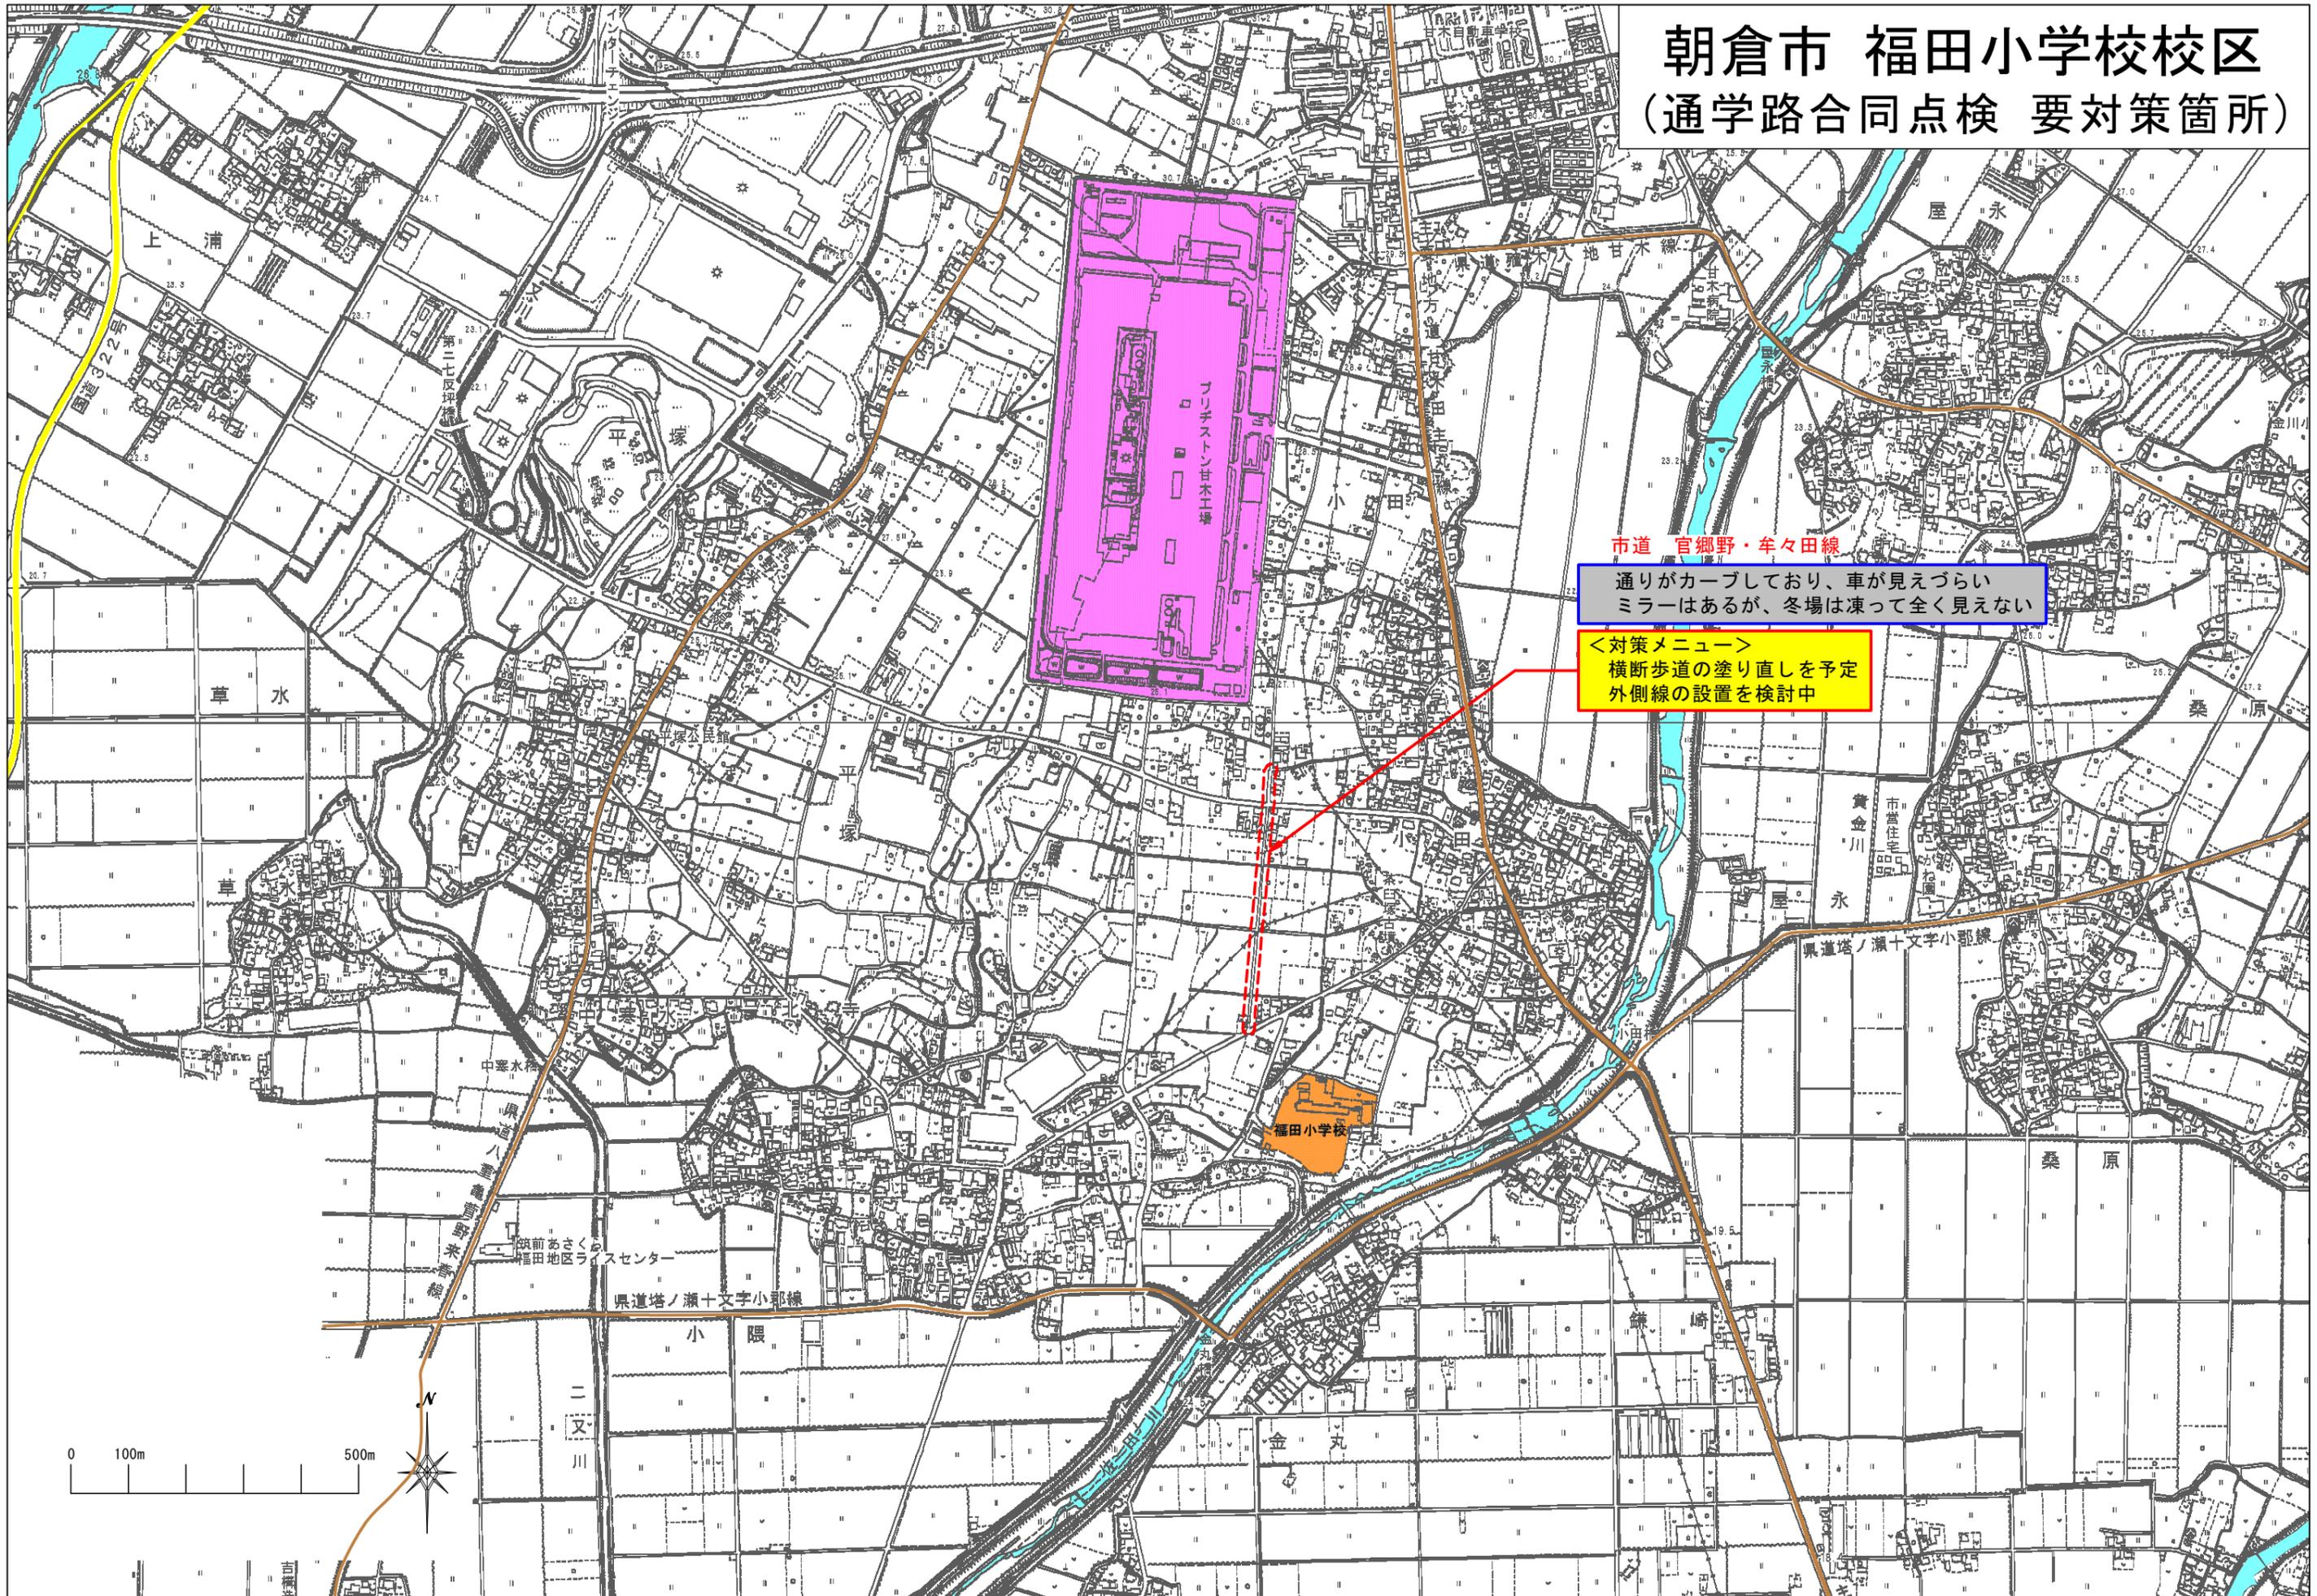
通りがカーブしており、車が見えづらい
ミラーはあるが、冬場は凍って全く見えない

<対策メニュー>
横断歩道の塗り直しを予定
外側線の設置を検討中
