## ②小中学校施設の安全対策について

●学校施設のブロック塀緊急安全点検状況

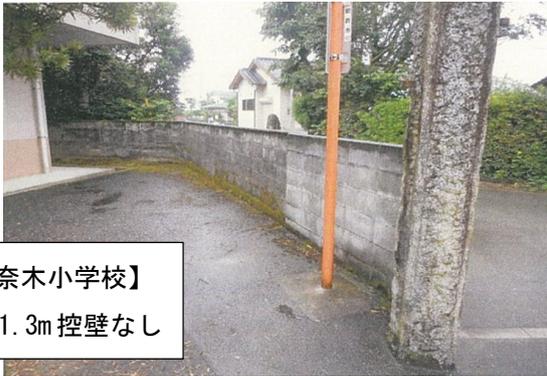
【三奈木小学校】  
高さ 1.3m 控壁なし

ブロック塀の高さを下げる、金網フェンスに替える等の対策予定。

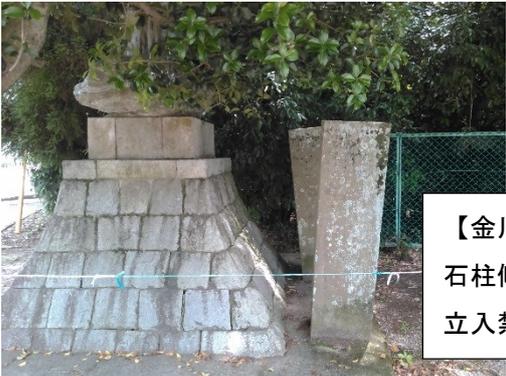
【金川小学校】  
石柱傾きあり  
立入禁止

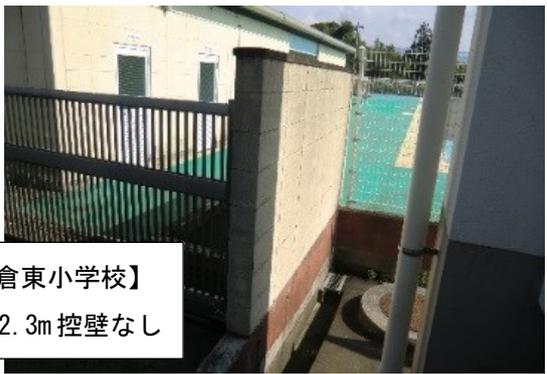
【朝倉東小学校】  
高さ 2.3m 控壁なし

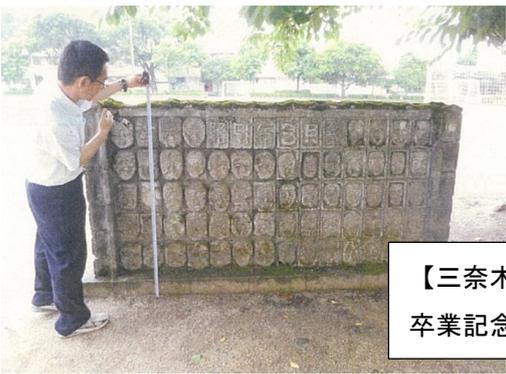
【三奈木小学校】  
卒業記念傾きあり

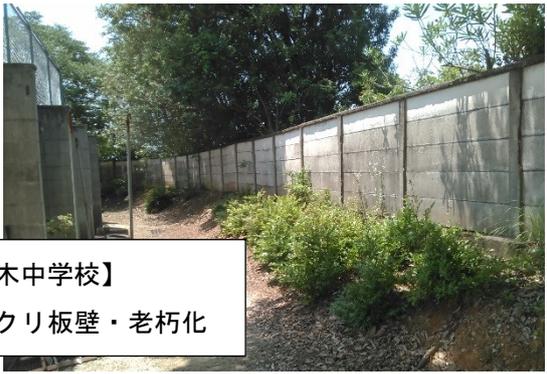
【甘木中学校】  
コンクリート壁・老朽化

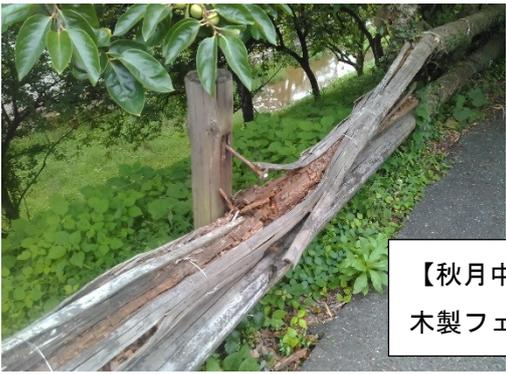
【秋月中学校】  
木製フェンス破損
