# 朝倉市 朝倉東小学校校区 (通学路合同点検 要対策箇所)

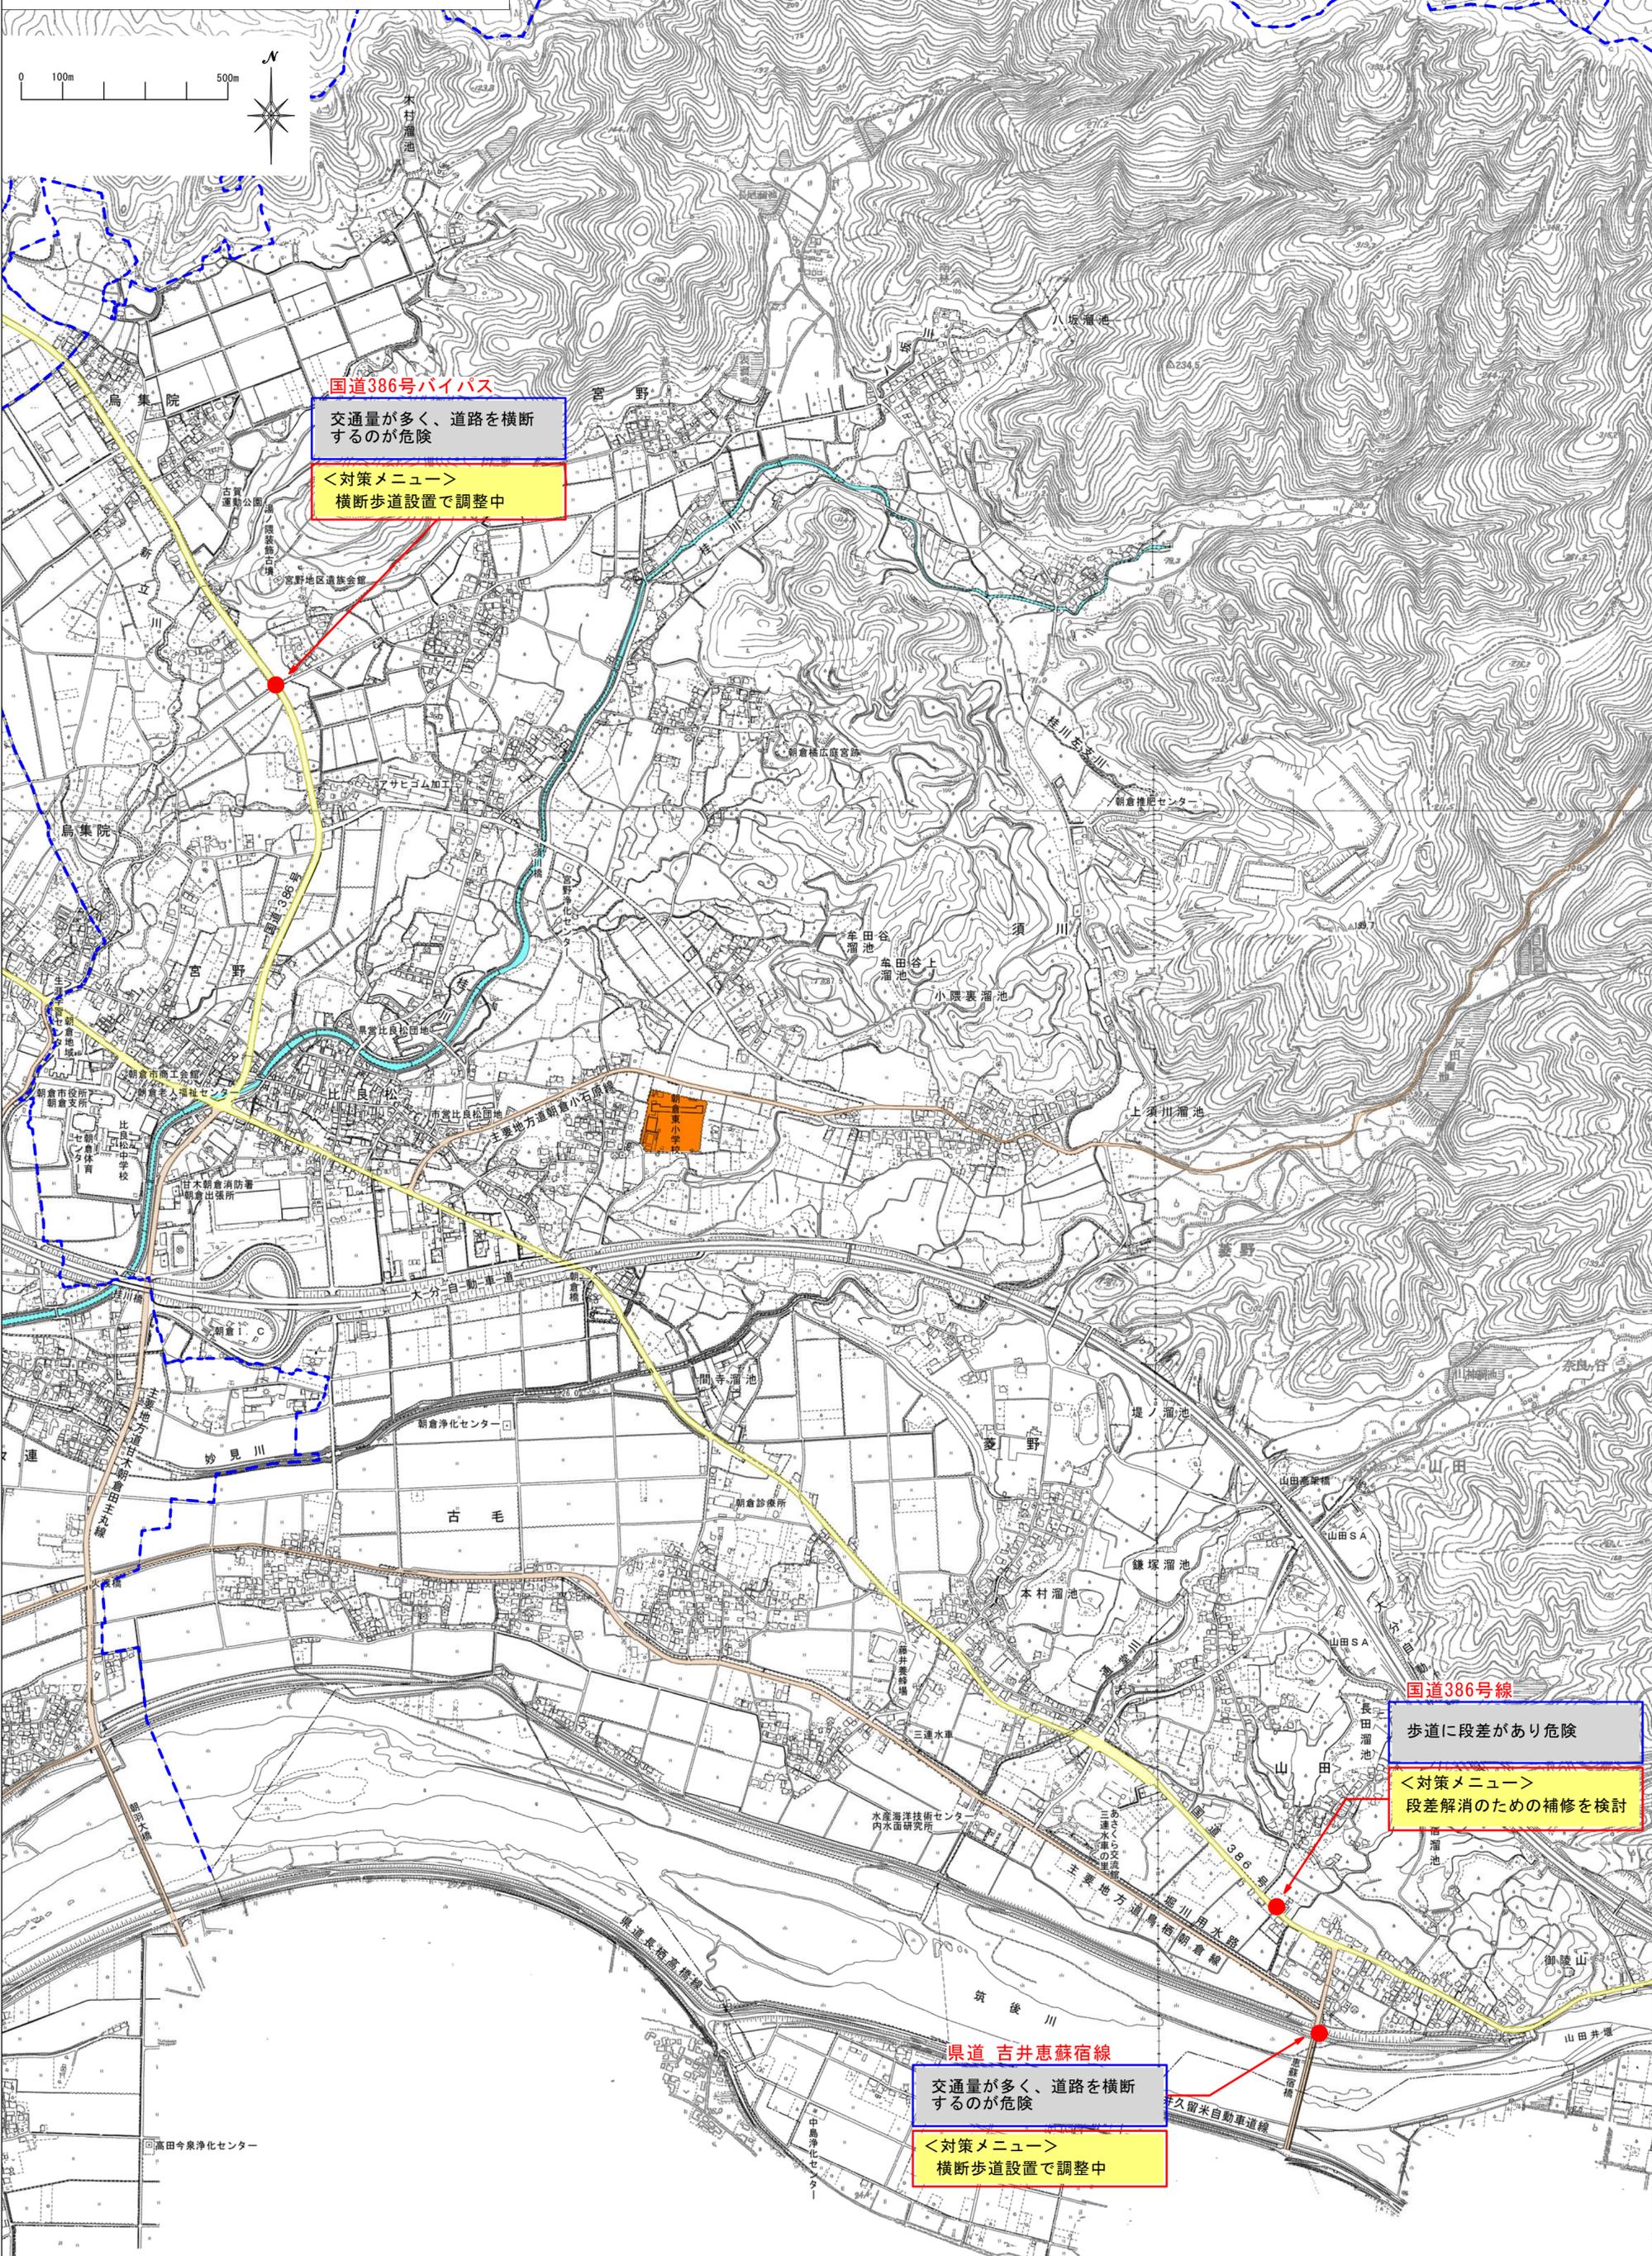
**国道386号バイパス**  
交通が多く、道路を横断するのが危険  
**<対策メニュー>**  
横断歩道設置で調整中

**国道386号線**  
歩道に段差があり危険  
**<対策メニュー>**  
段差解消のための補修を検討

**県道 吉井恵蘇宿線**  
交通が多く、道路を横断するのが危険  
**<対策メニュー>**  
横断歩道設置で調整中
