第2章 被災の概要

2.1 人的被害

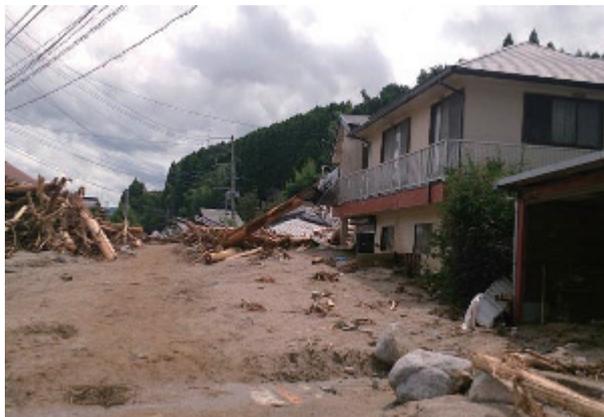
写真－ 2.2.1 住家被害 (松末・星丸正信)
ほしまるまさのぶ

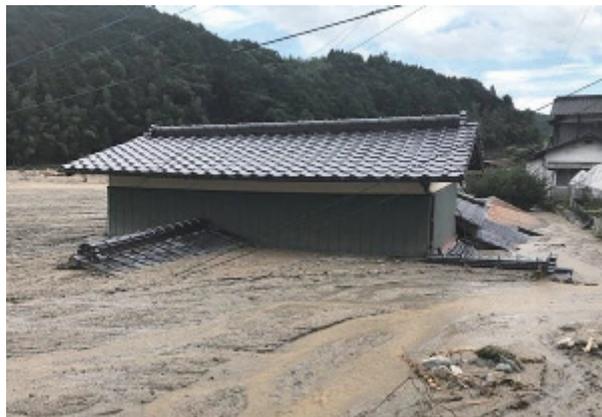
写真－ 2.2.2 住家被害 (杷木・白木)
しらき

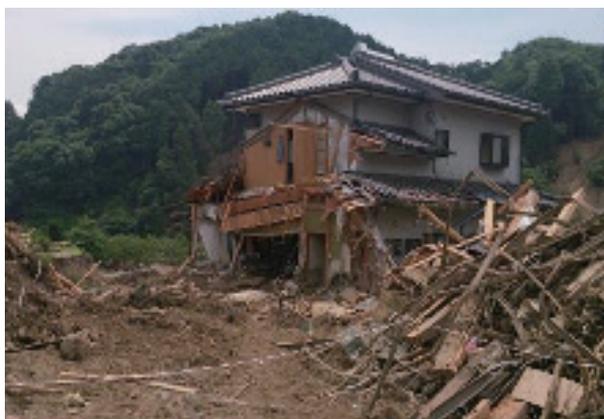
写真－ 2.2.3 住家被害 (志波・道目木)
どうめき

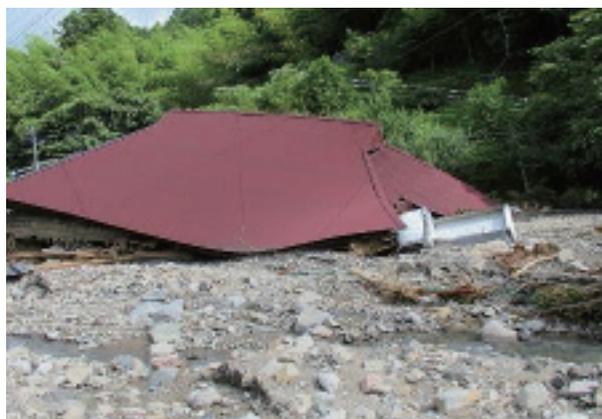
写真－ 2.2.4 住家被害 (高木・疣目)
いぼめ

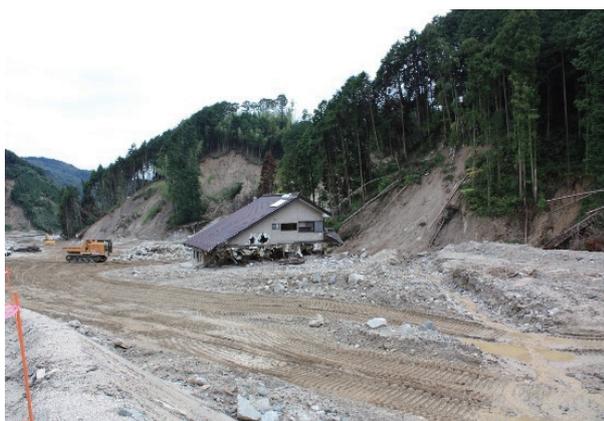
写真－ 2.2.5 住家被害 (松末・石詰)
いしづめ

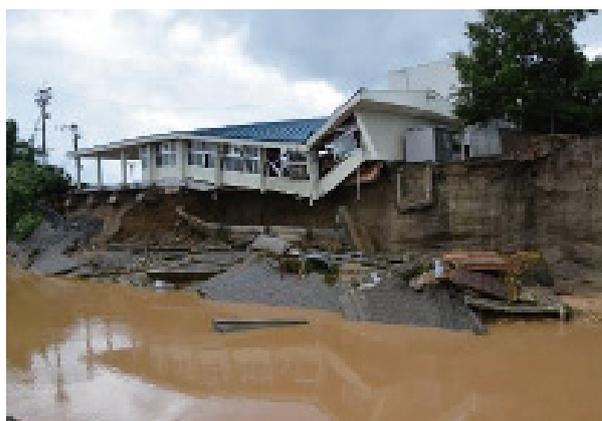
写真－ 2.2.6 建物被害 (比良松中学校)
ひらまつ

桂川の8K300～8K500付近では、水衝部となる8K400地点の右岸の河岸が200mに渡り浸食されました。この河岸浸食により、比良松中学校の東側の擁壁が倒壊し、体育館の基礎杭の一部が露出しました。さらに、この地点にある「星野原橋」の上下流では両岸とも浸食を受け、星野原橋は左岸橋台背面土の流出により橋台・橋桁が損壊しました。

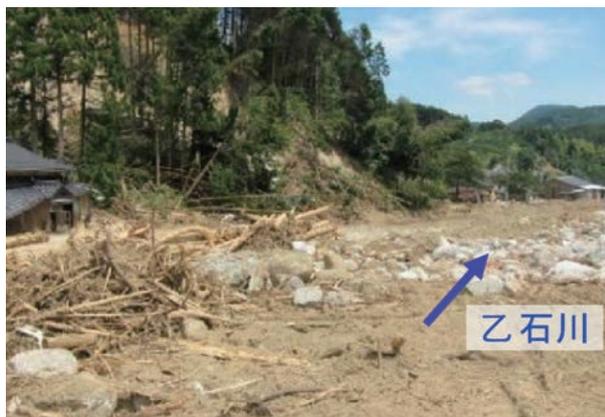
写真－ 2.3.2 土砂の流出・堆積状況

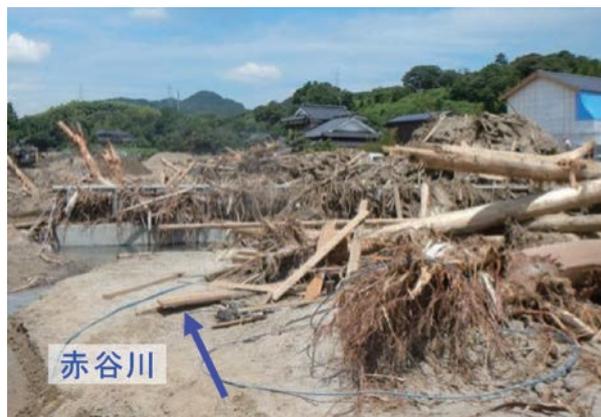
写真－ 2.3.3 流木の流出・堆積状況

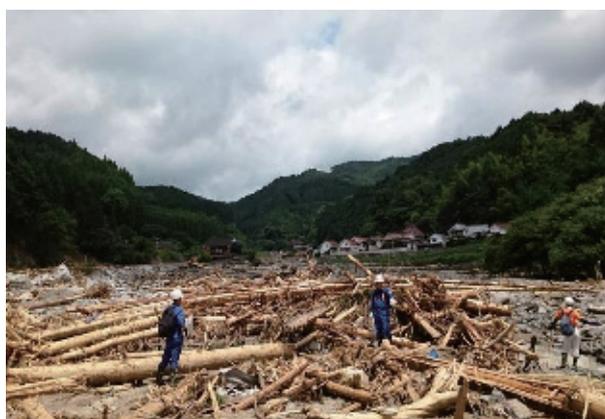
写真－ 2.3.4 杷木・松末の流木堆積 (中村)

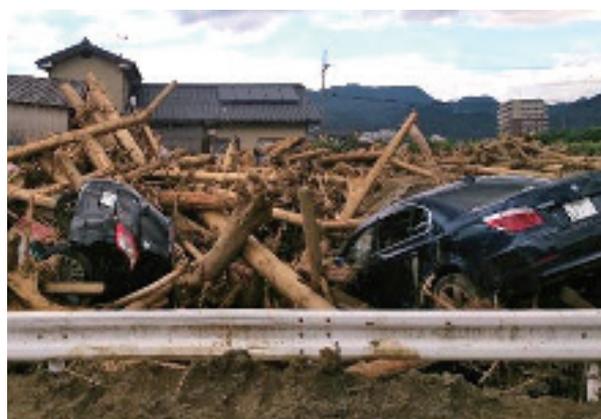
写真－ 2.3.5 杷木・寒水^{そうず}の流木

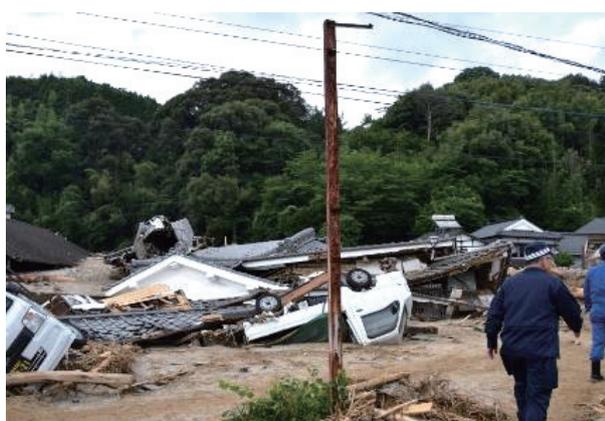
写真－ 2.3.6 杷木・星丸の土砂堆積

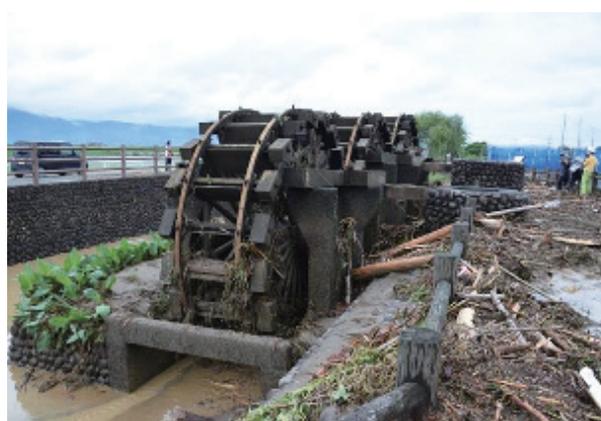
写真－ 2.3.7 三連水車に掛かる流木

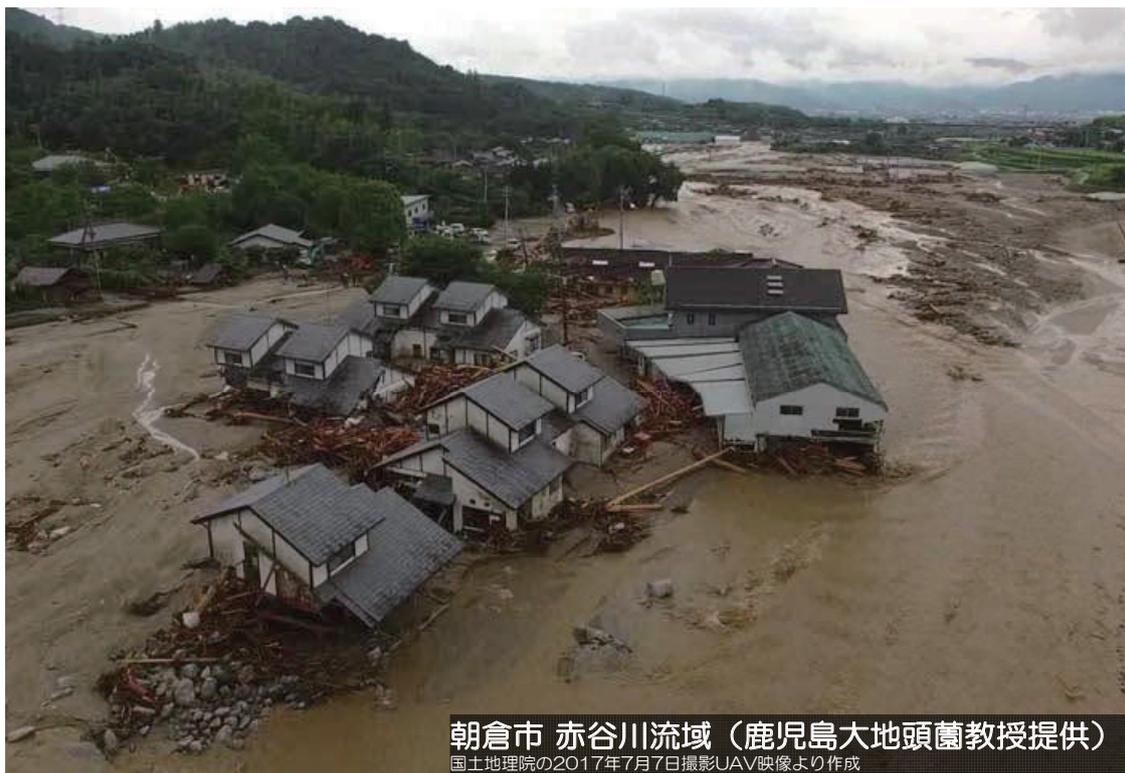
豪雨により多量の土砂が流出

写真－ 2.5.1 河川の埋塞・氾濫事例⁸⁾（赤谷川）

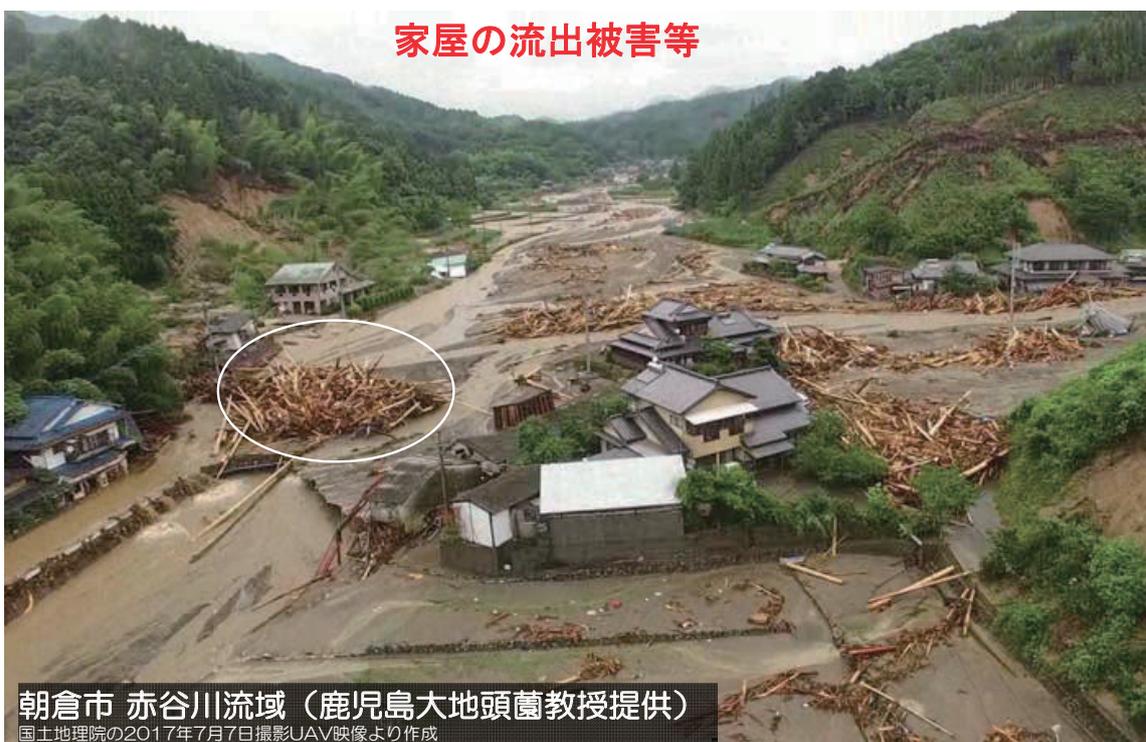
橋梁部での流木の集積による閉塞に引き続き河道の埋塞が起こっていると思われる

家屋の流出被害等

写真－ 2.5.2 河川の埋塞・氾濫事例⁸⁾（赤谷川、橋梁部に流木集積）

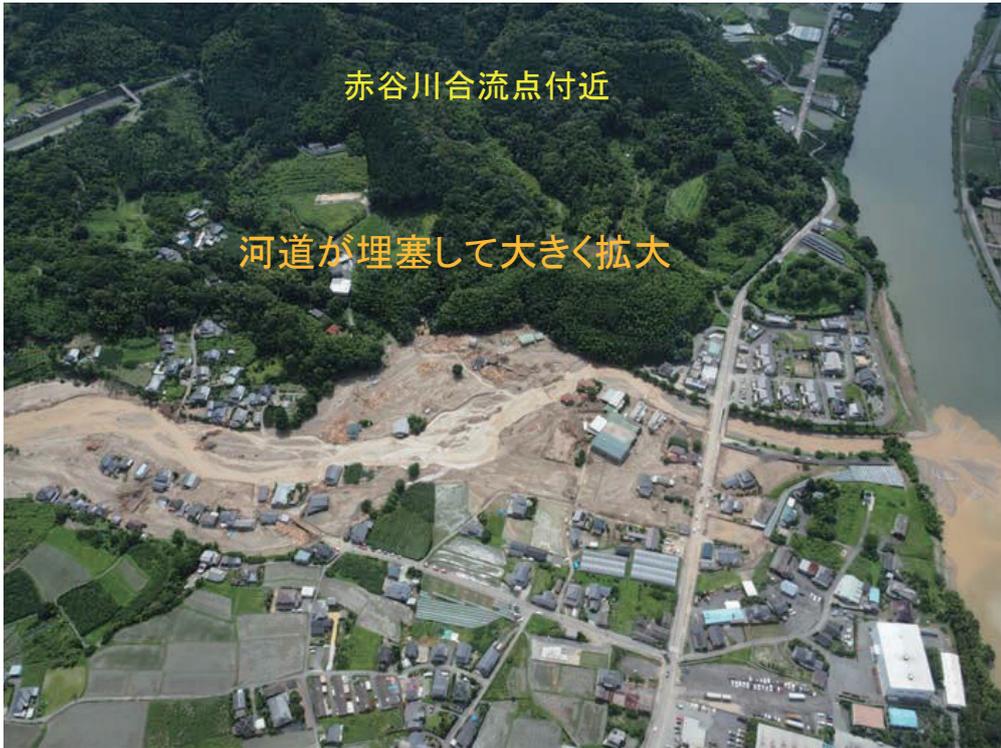
写真－ 2.5.3 河道埋塞と河道よりの土砂の氾濫（赤谷川、最下流部）⁹⁾

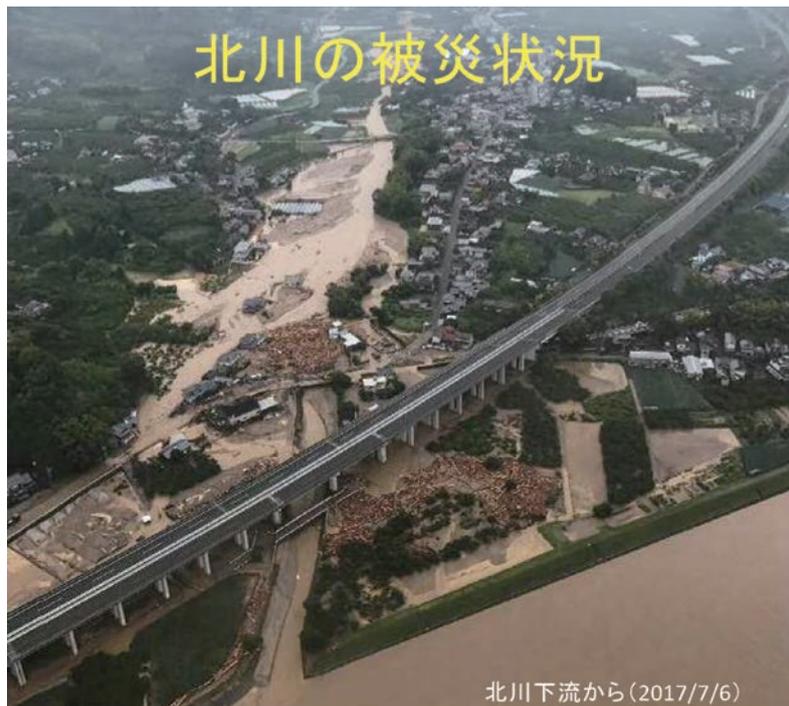
同様の現象は、赤谷川の西方にある北川でも起こっています。写真－2.5.4 は、北川の下流部を上空から撮影したのですが、筑後川合流部直上の国道 386 号本陣橋において、大量の流木が桁下に集積し、河道が完全に閉塞することで堰上げが生じ、上流で両岸が浸水するとともに、流木とともに流下し、家屋等を破壊したとされています。その上流域では、土砂が大量に堆積し、家屋 1 階部分は埋没、河道が不明瞭な状態であることが分かります（矢野先生の報告⁹⁾ 参照）。

写真－ 2.5.4 北川下流部での土砂・流木の氾濫⁹⁾

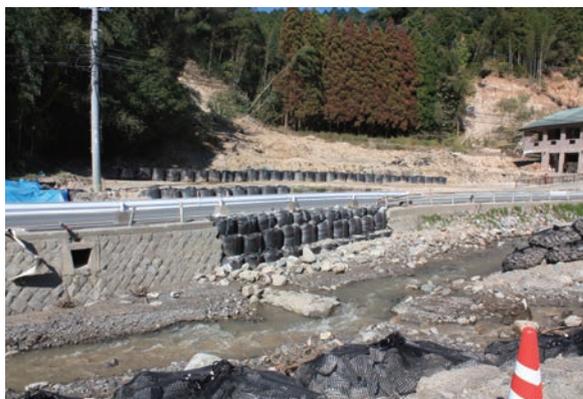
写真-2.5.5 護岸の損壊 (赤谷川)

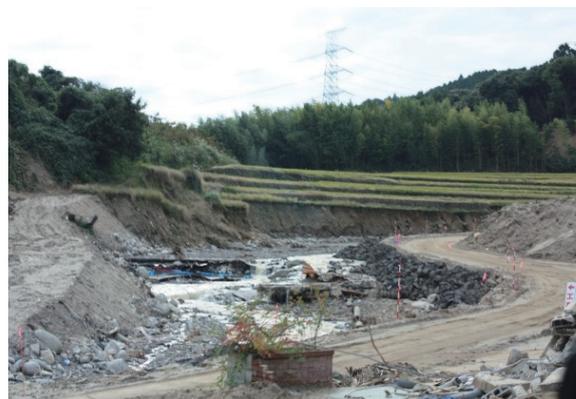
写真-2.5.6 水衝部の浸食 (乙石川右岸)

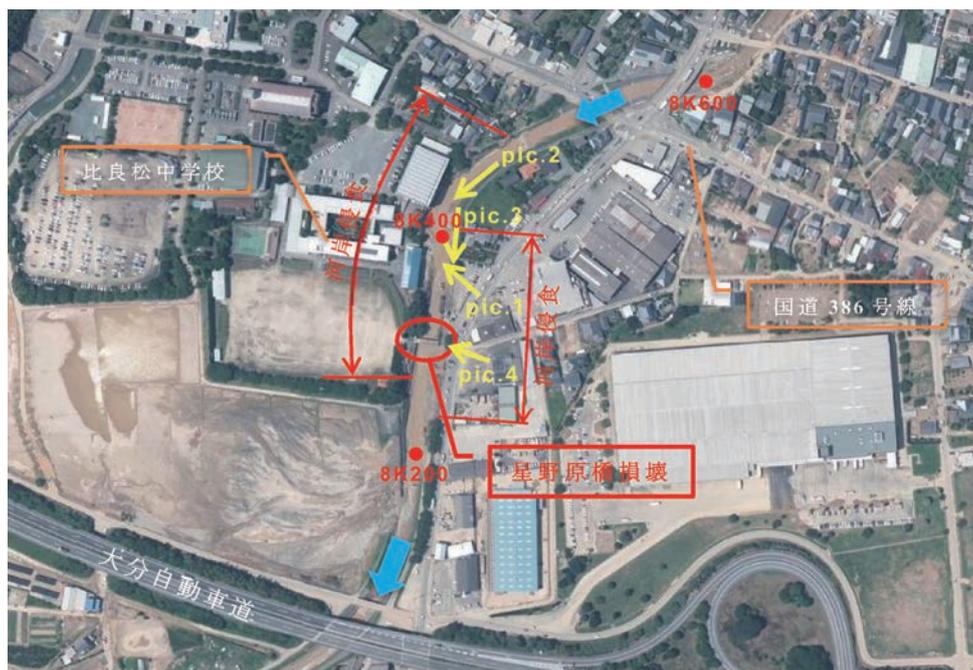
写真-2.5.7 桂川の8K300～8K500付近の被災状況¹⁰⁾

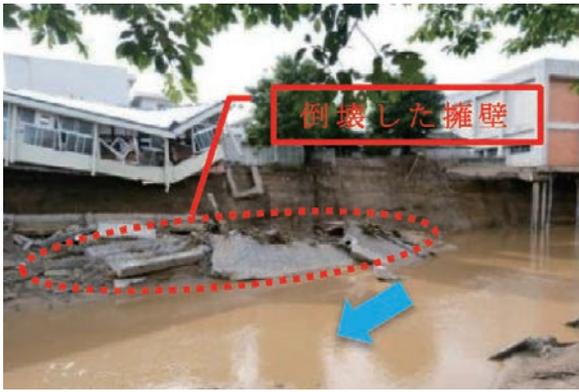
Pic.1 右岸水衝部の侵食①

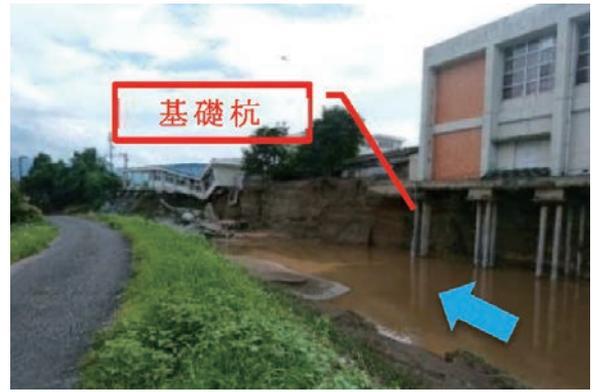
Pic.2 右岸水衝部の侵食②

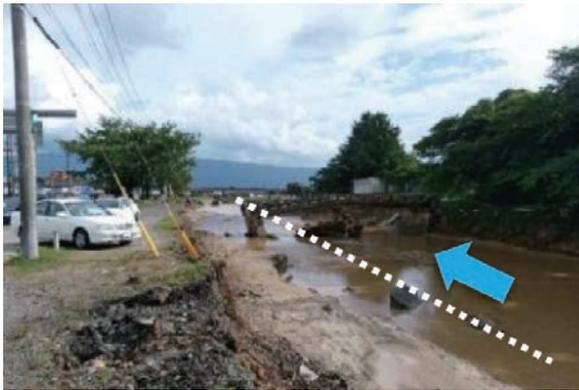
Pic.3 星野原橋上流部の侵食状況

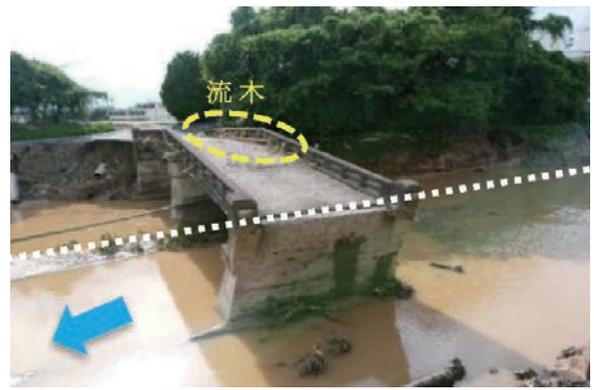
Pic.4 星野原橋損壊状況

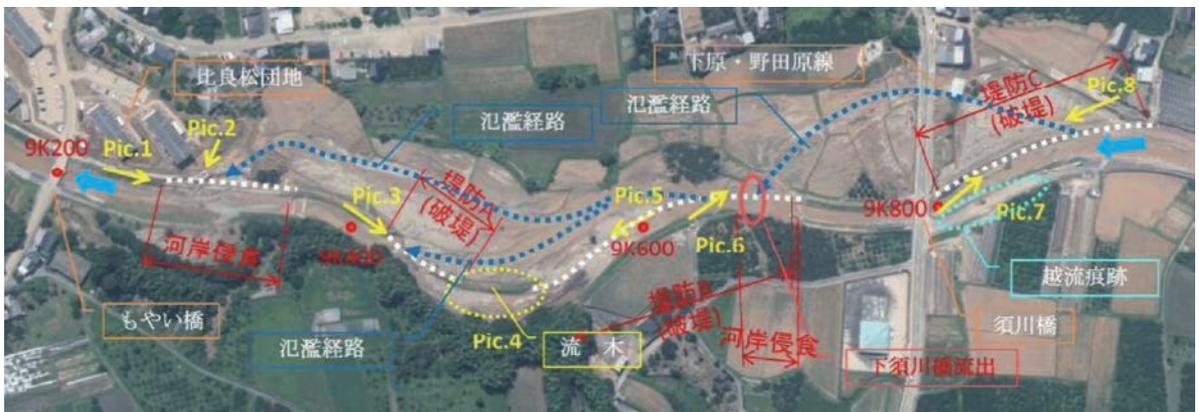
破堤の代表事例として、桂川 9K300～10K000 付近の調査結果を以下に引用します。この区間は、扇状地と低地の境界部に位置し、左岸の台地地形に沿った蛇行河道となっています。右岸は、断続的に河岸浸食・破堤が発生し、堤内への氾濫水の流入が見られました。また、左岸 9K700 地点では河岸浸食も発生し、下須川橋が流出しました。

写真－ 2.5.9 桂川の 9K300～10K000 付近の被災状況¹⁰⁾
