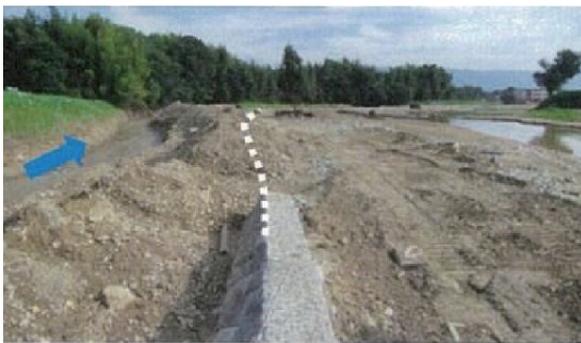
Pic.5 堤防 B 破堤状況

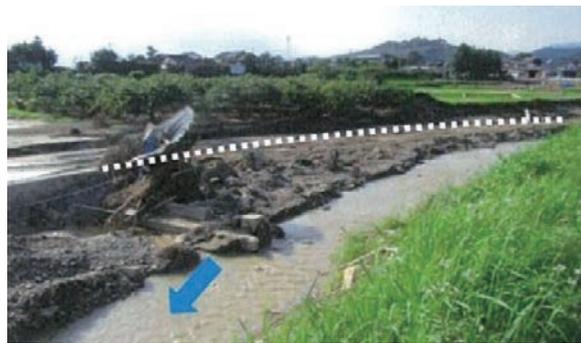
Pic.6 堤防 B 破堤状況

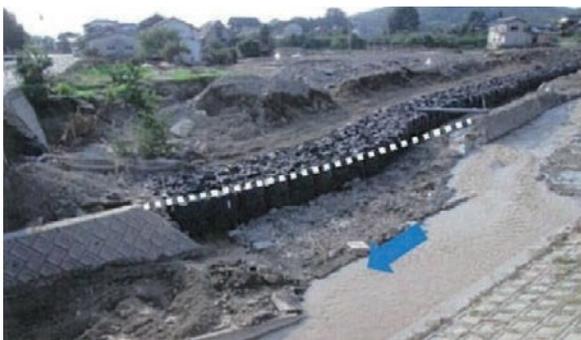
Pic.7 堤防 C 破堤状況

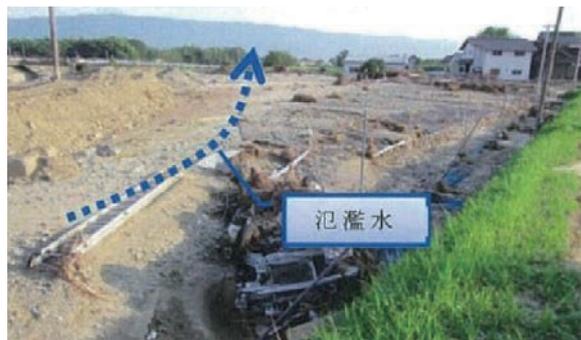
Pic.8 堤防 C 堤内地の氾濫経路

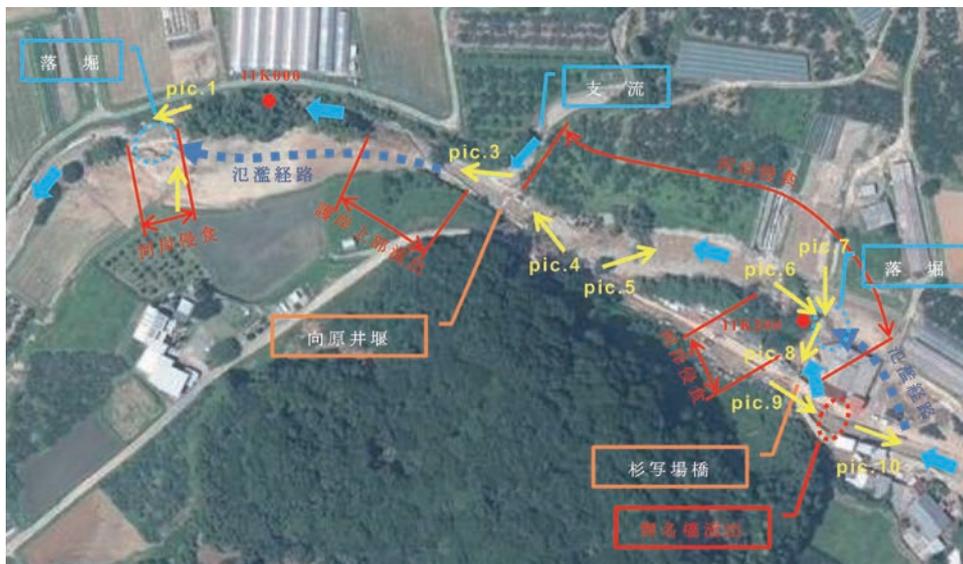
桂川の10K900～11K300付近は、扇状地と山側境界に位置していますが、水衝部では広範囲に河岸の浸食が見られます。また、2箇所で越流による氾濫跡が見られます。支流の合流地点では、護岸上部の損壊も見られます。『落堀（押堀）とは、堤防が決壊して洪水が激しく流れ出すと、決壊地点付近の地面は深くえぐられます。そのあとに水がたまるところを、古くから「押堀（おっぼり）」とか「切れ所沼（きれしょぬま）」とかよびならわしてきました』¹¹⁾ ということですが、当区間では、その落堀が見られます。

写真- 2.5.11 桂川 11K000 ~ 11K200 の被災状況²⁻¹⁰⁾

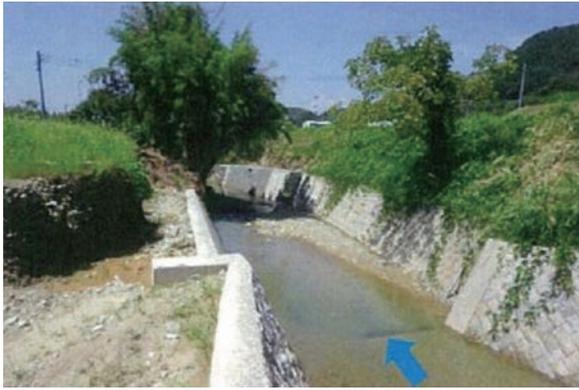
Pic.1 左岸河岸侵食状況

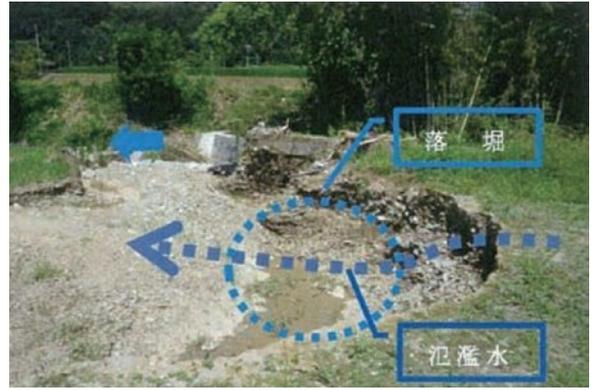
Pic.2 氾濫流による落堀跡

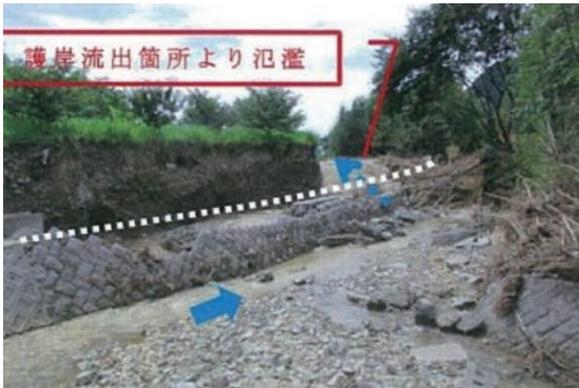
Pic.3 護岸上部流出状況

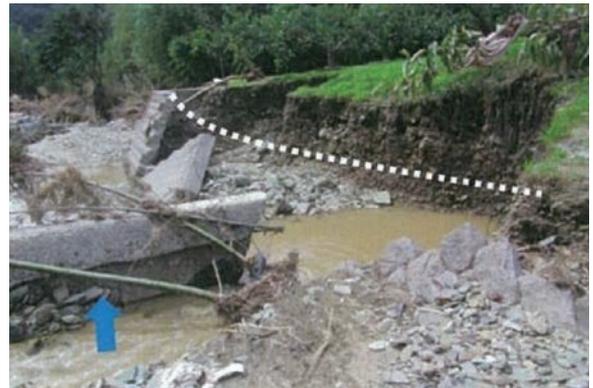
Pic.4 向原井堰上流右岸の護岸損壊状況

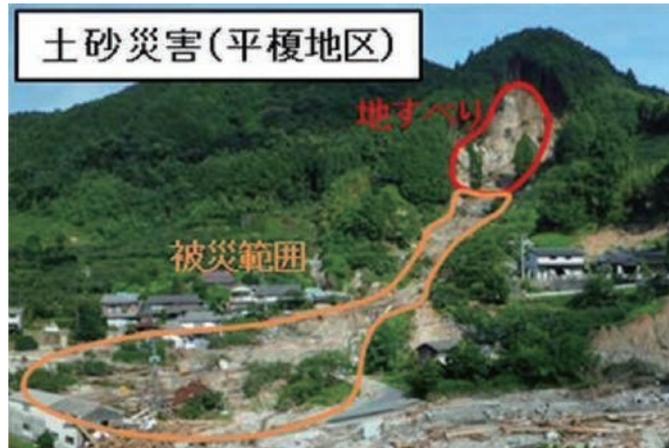
写真-2.6.1は、朝倉県土整備事務所の報告¹³⁾によるこの地区で発生した土砂災害の全貌を示したものです。写真-2.6.2は、九州地方整備局のヘリコプターが撮影したこの地区の画像です¹⁴⁾。この地区には、一般県道588号甘木吉井線が通っていますが、土砂・流木で埋塞され、通行できなくなりました。このような表層崩壊・深層崩壊・土石流による道路の埋塞は、表-2.6.1に示したように多くの場所で発生しました。

写真- 2.6.1 志波・平榎での土砂災害の全貌¹³⁾

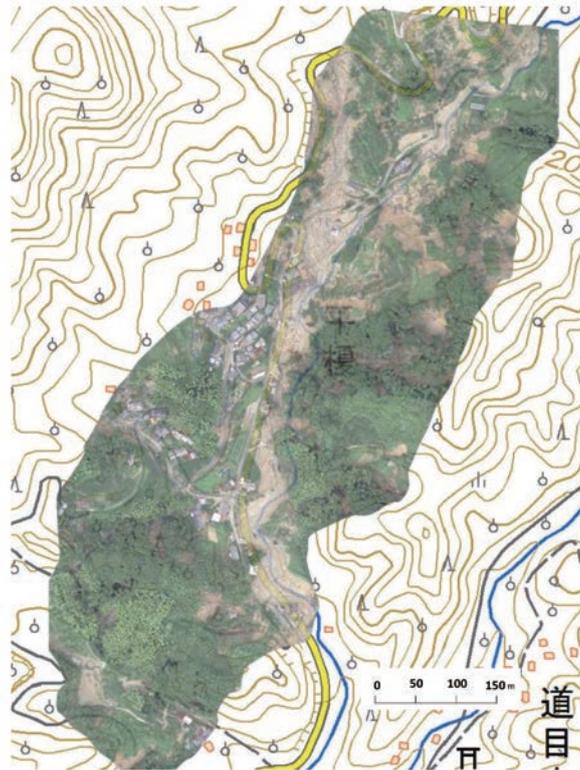
写真- 2.6.2 通行不可となった一般県道588号甘木吉井線¹⁴⁾

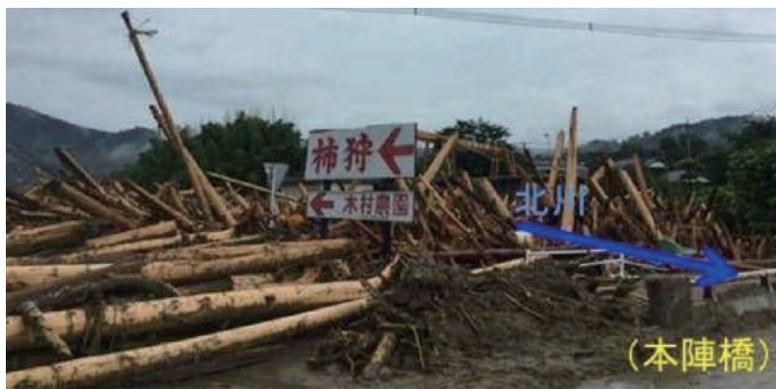
なお、この甘木吉井線は、この地区では、北川の上流の平川沿い^{だいらがわ}を通過していますが、北川の最下流部では、国道386号とほぼ直交して筑後川に合流しています。この直交部に掛かる本陣橋においては、大量の流木による橋梁の閉塞が発生し、周辺被害を拡大させました。

写真－ 2.6.3
本陣橋での流木集積その1¹²⁾

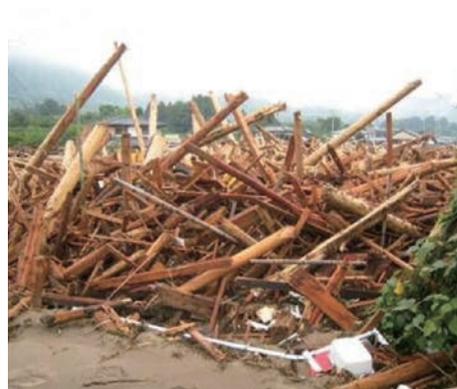
写真－ 2.6.4
本陣橋での流木集積その2¹²⁾

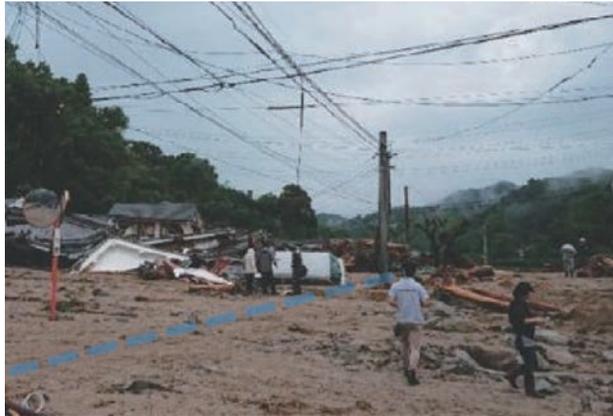
写真－ 2.6.5 八女香春線（松末）の土砂堆積¹⁵⁾

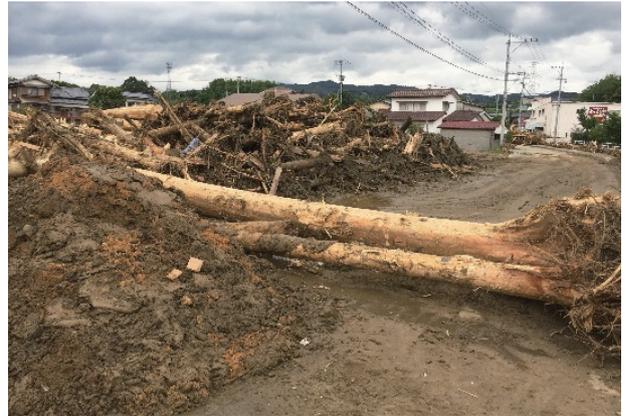
写真－ 2.6.6 三連水車付近道路の流木堆積

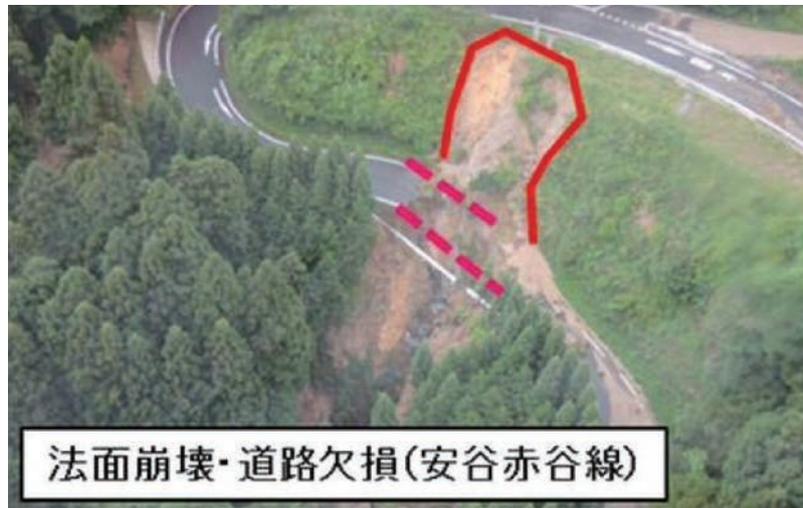
写真－ 2.6.7 道路法面の崩壊¹³⁾

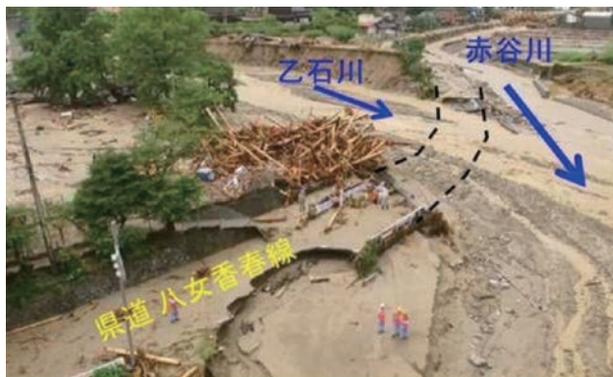
写真－ 2.6.8 河川による道路被害その1¹³⁾

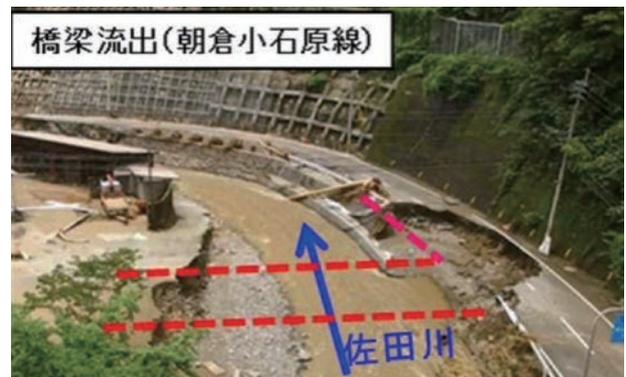
写真－ 2.6.9 河川による道路被害その2¹³⁾

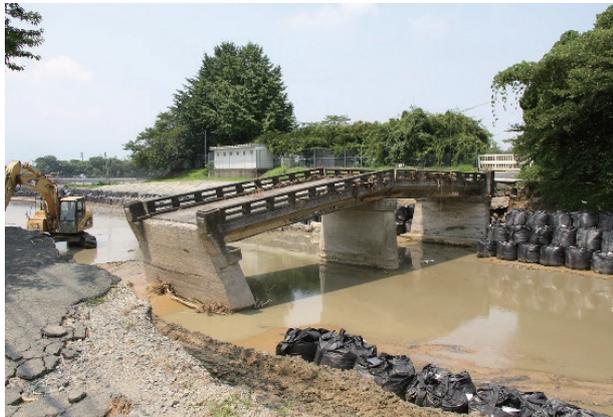
写真-2.6.10 星野原橋の損壊・流出¹⁶⁾

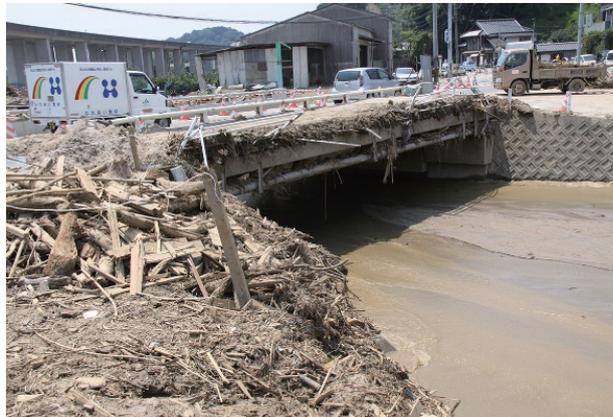
写真-2.6.11 本陣橋の流木による損傷¹⁶⁾

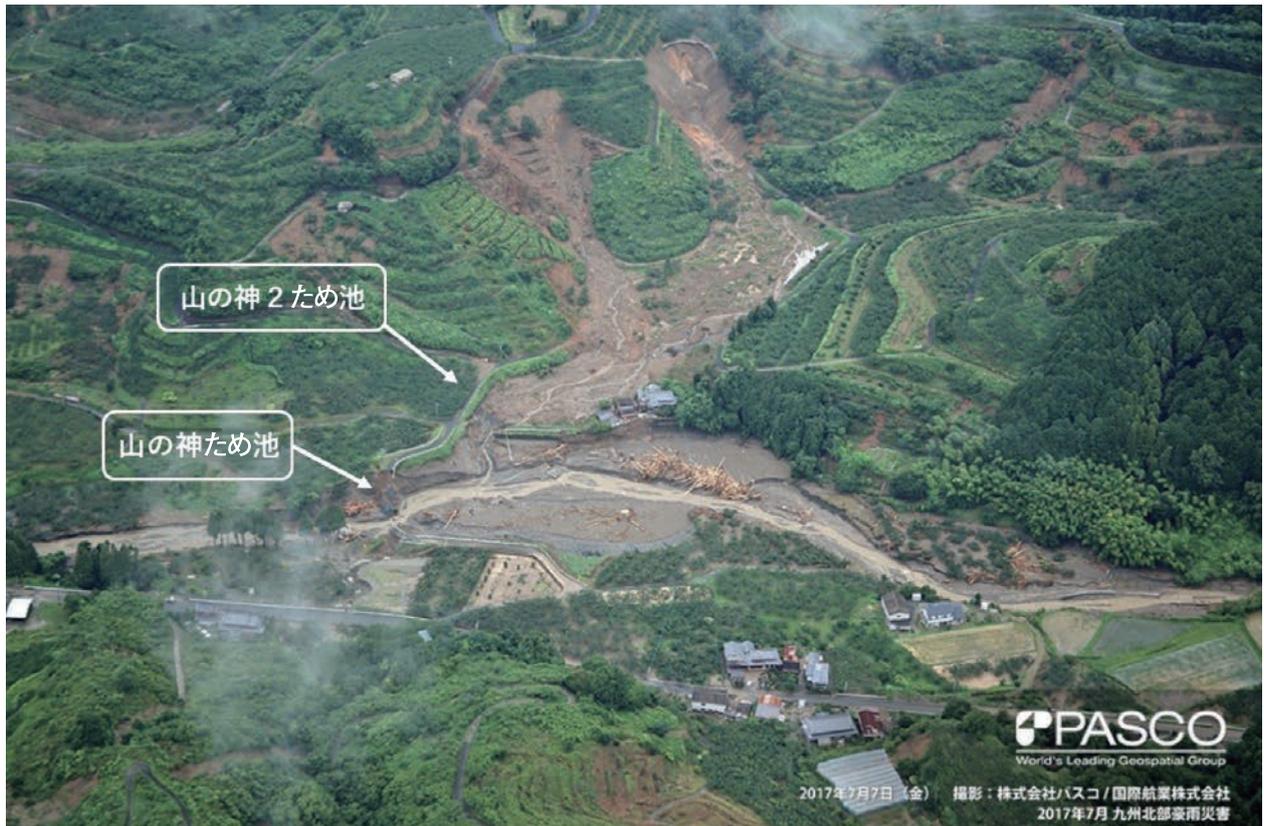
今回の豪雨では、多くのため池が崩壊し、下流の土砂・水や流木が流出し、人家等を襲いました。代表的な被害例として、奈良ヶ谷川の下流に位置している山の神ため池の被害状況を示します。ここでは、山の神2ため池の背後地山の2カ所が大きく崩壊していることが分かります。ため池の被害全貌については、各種学会の発表資料¹⁰⁾、¹⁷⁾等を参照して下さい。

写真－ 2.7.1 ため池の被害¹⁷⁾ (山の神ため池、写真提供：九州農政局)

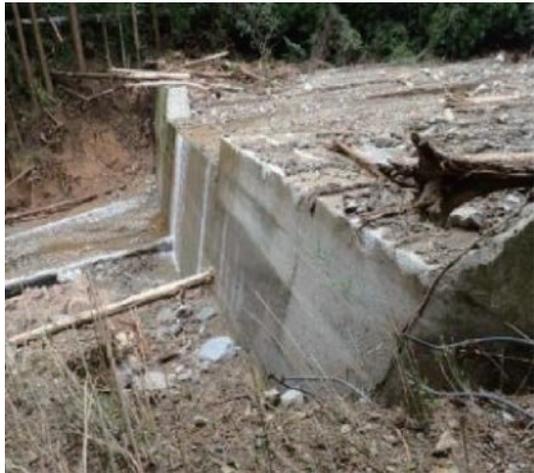
堰堤名	竣工年	天端幅	損傷内容
寒水砂防堰堤	S39	W=2.0m	・本体右岸側下部から上部にかけて亀裂 ・本体右岸側下部取り付け部の地山の侵食
須川第一砂防堰堤	S53	W=1.5m	・左岸袖部が一部欠落・崩落
山尾坂砂防堰堤	S54	W=1.6m	・堰堤が確認出来ず
真竹砂防堰堤（上流）	S50	W=2.0m	・袖部の欠落・崩落
松尾荒廃砂防堰堤	S49	W=2.0m	・右岸袖部の欠落・崩落
本迫川無名砂防堰堤	S48	W=1.8m	・袖部の欠落・崩落

写真-2.8.1 袖部の欠落・崩落¹⁹⁾
(真竹砂防堰堤 (上流))

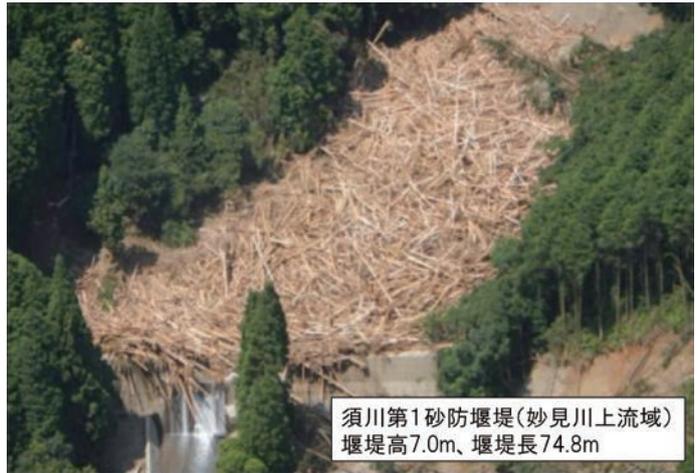
■須川第一砂防堰堤（朝倉市須川）で約 16,500m³（推定値、空隙込み）の流木を捕捉

写真-2.8.2 須川第一砂防堰堤での流木捕捉¹⁹⁾

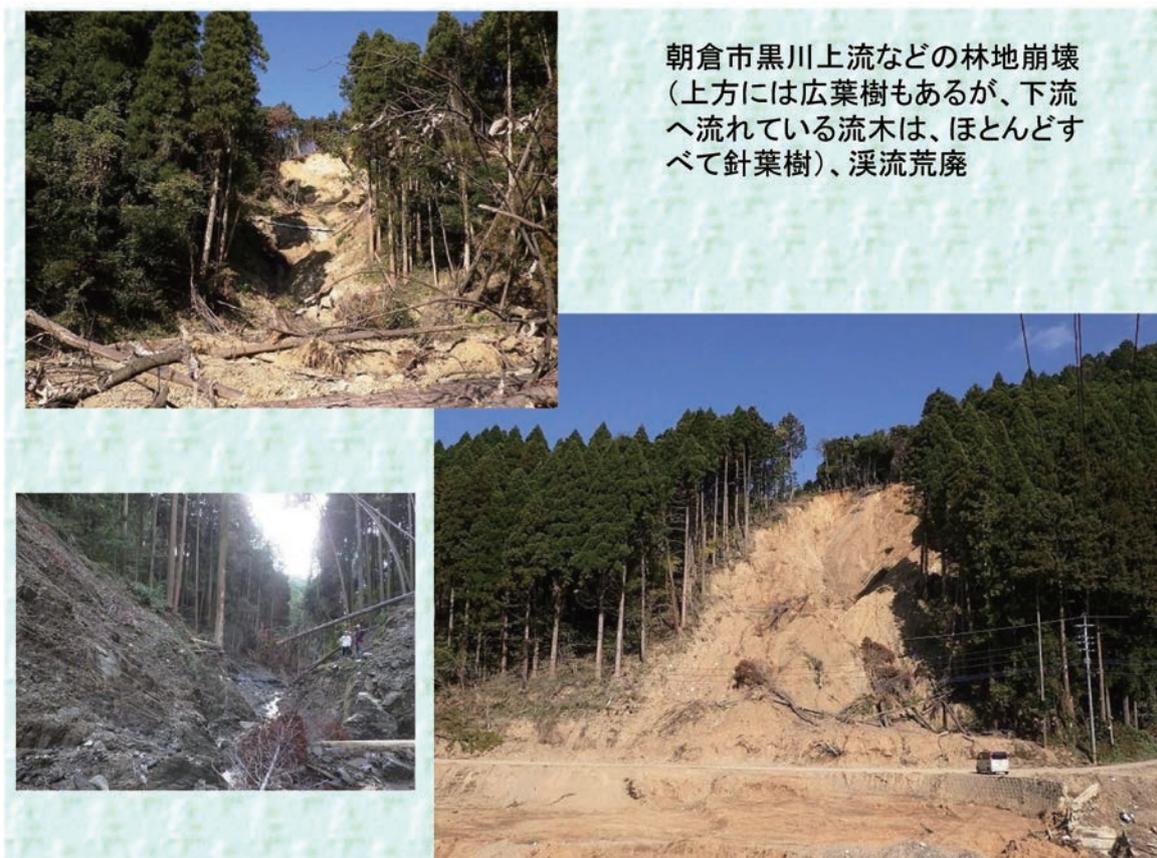
写真－ 2.9.1 溪流・林地崩壊の状況その1²⁰⁾

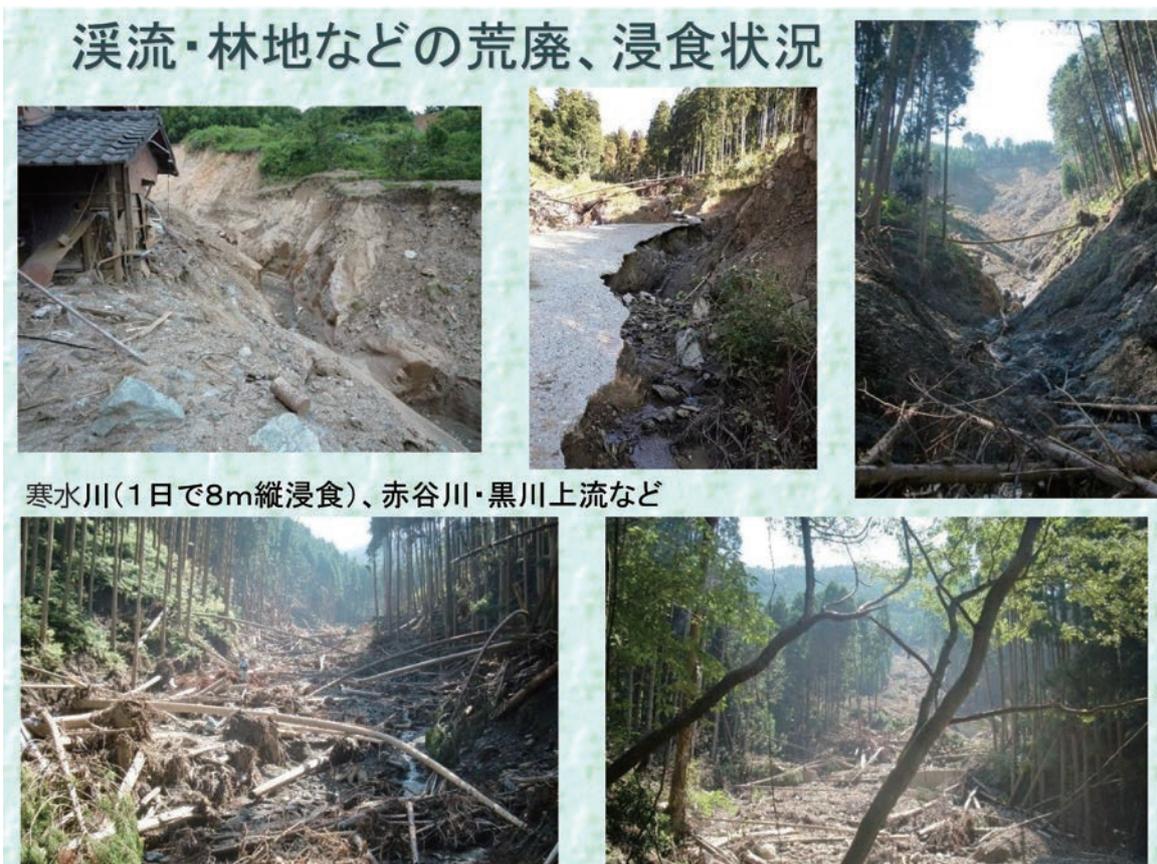
写真－ 2.9.2 溪流・林地崩壊の状況その1²⁰⁾

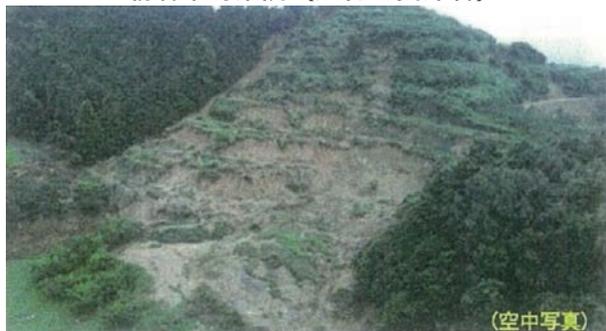
朝倉市鳥集院（風化泥質片岩）

写真－ 2.10.1 樹園地の崩壊²¹⁾

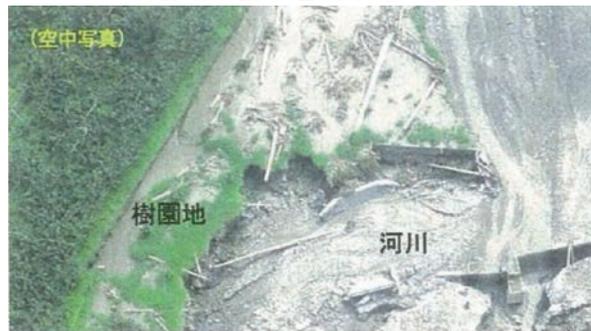
樹園地の土砂埋没と河川侵食

写真－ 2.10.2 樹園地の浸食等²¹⁾

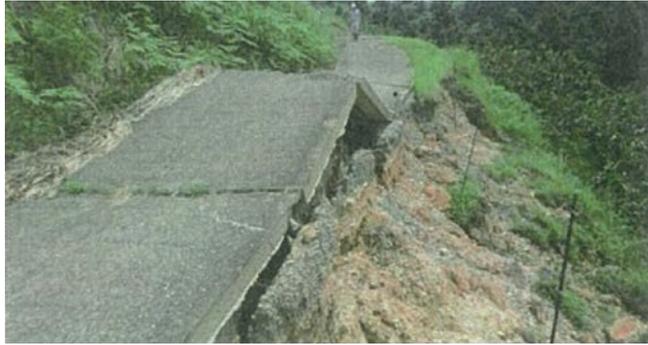
朝倉市鳥集院（農道舗装の亀裂、隆起）

写真－ 2.10.3 農道の被災²¹⁾

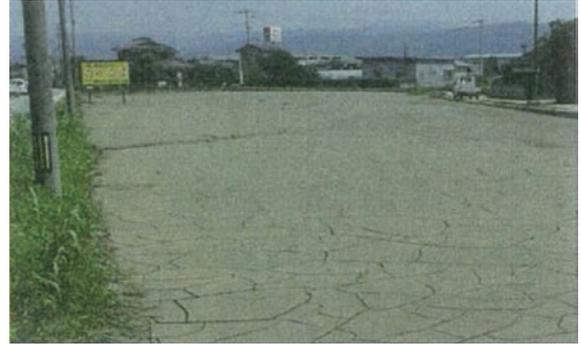
細流土砂が流入した水田

写真－ 2.10.4 水田の被災²¹⁾

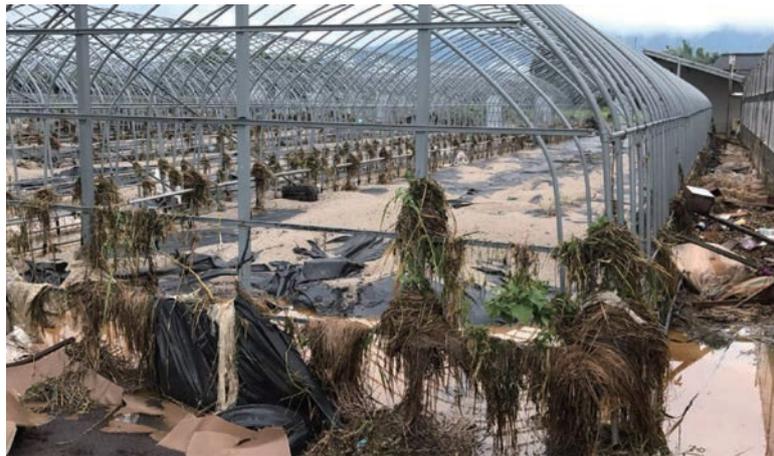
写真－ 2.10.5 桂川近傍のビニールハウスの被害²²⁾

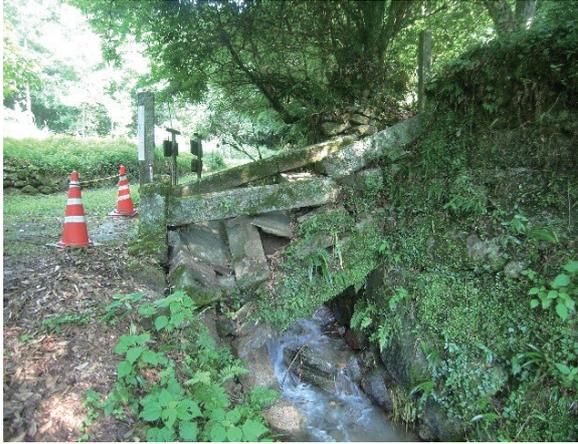
写真- 2.11.1 秋月伝統的建造物群保存地区
被災状況

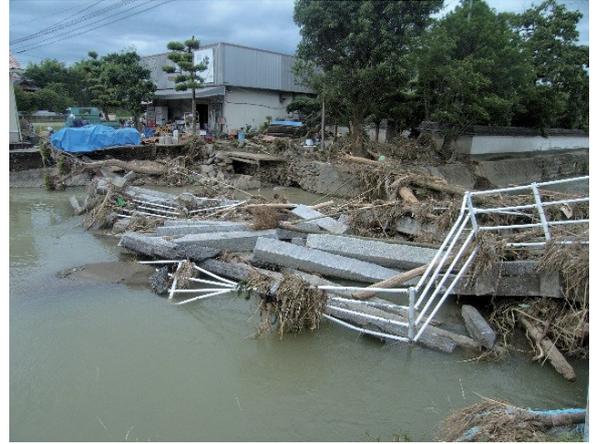
写真- 2.11.2 久保鳥桁橋 被災状況

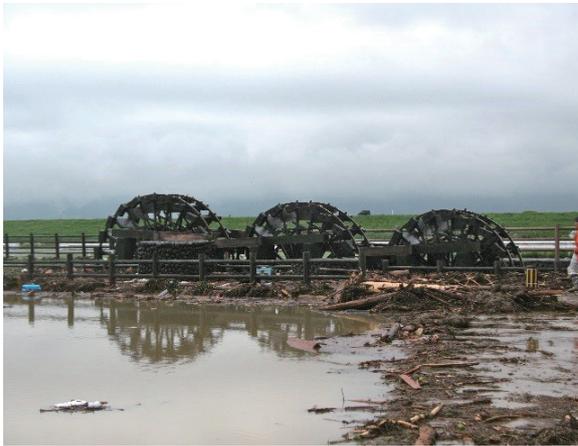
写真- 2.11.3 堀川用水及び朝倉揚水車
被災状況

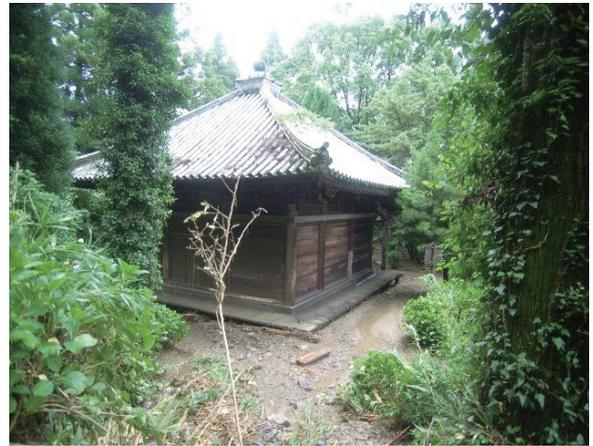
写真- 2.11.4 普門院本堂 被災状況

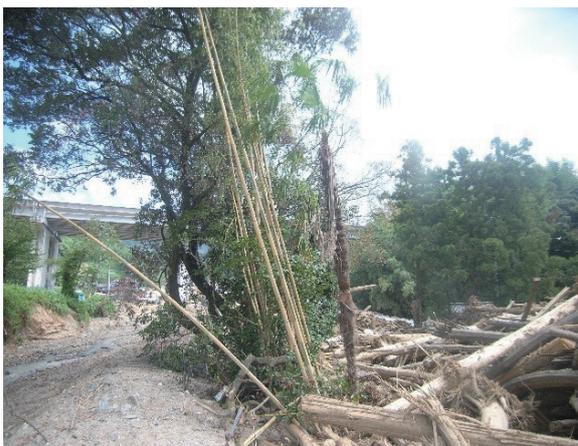
写真- 2.11.5 久喜宮のキンメイチク 被災状況

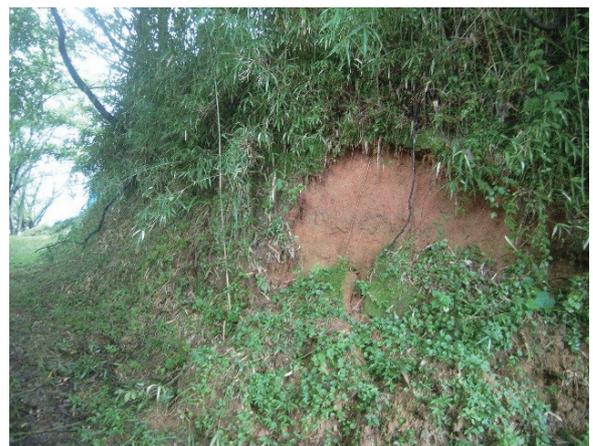
写真- 2.11.6 杷木神籠石^{こうごいし} 被災状況

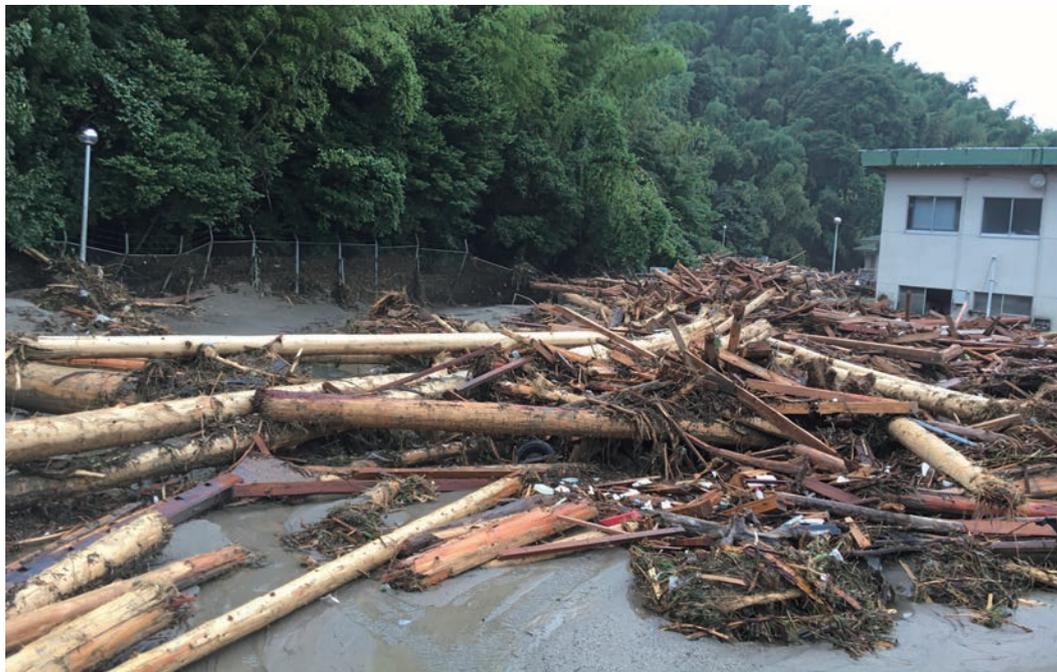
赤谷川の最下流部の林田地区では、多くの人家も被災しましたが、左岸側にある杷木浄水場が土砂により埋没し、その機能が保持できなくなりました。これにより、杷木地域では、約 1,600 世帯に断水が発生しました²³⁾。

写真－ 2.12.1 杷木浄水場の被災

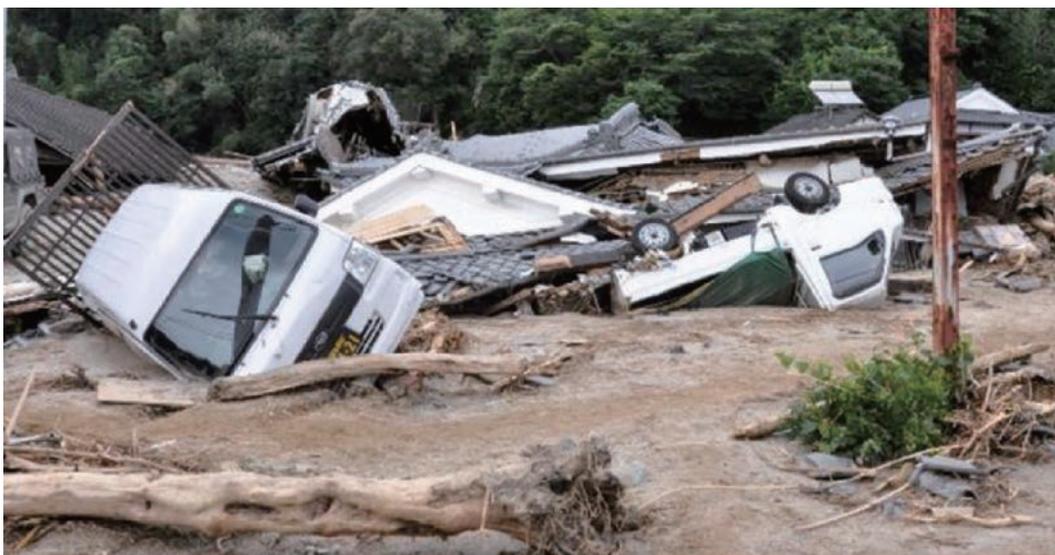
写真－ 2.12.3 多くの自動車の被害状況¹²⁾

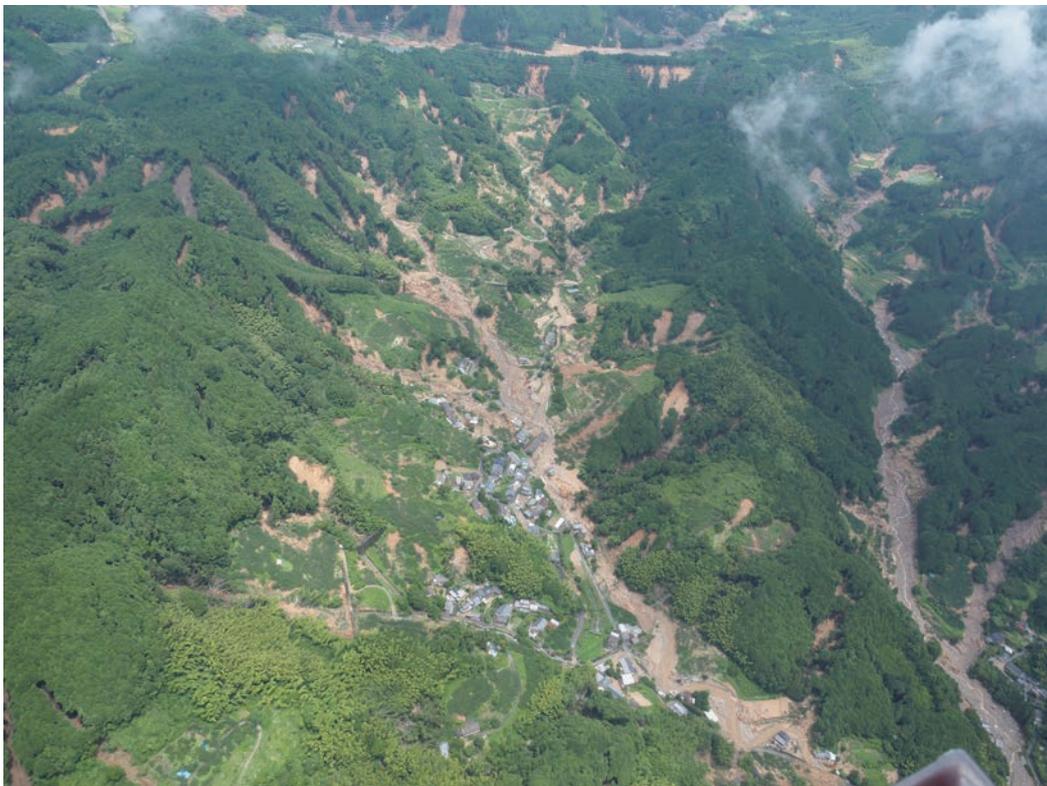
写真－ 2.13.1 北川上流域の被災状況

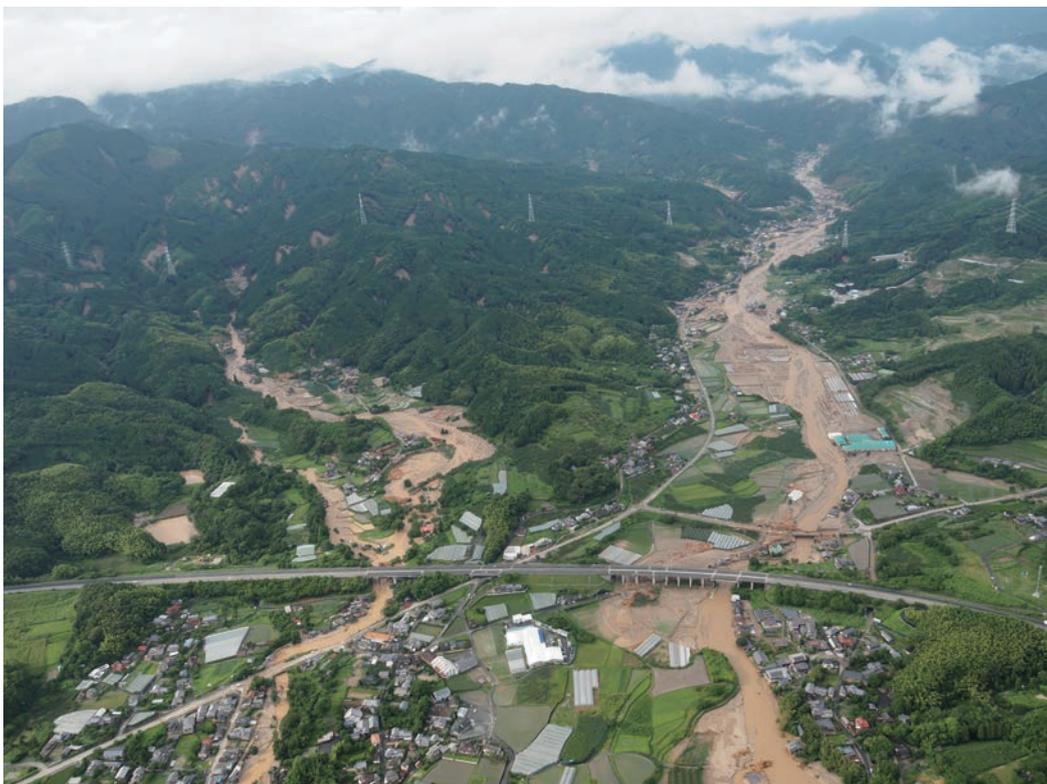
写真－ 2.13.2 赤谷川流域（右）と白木谷川流域の被災状況

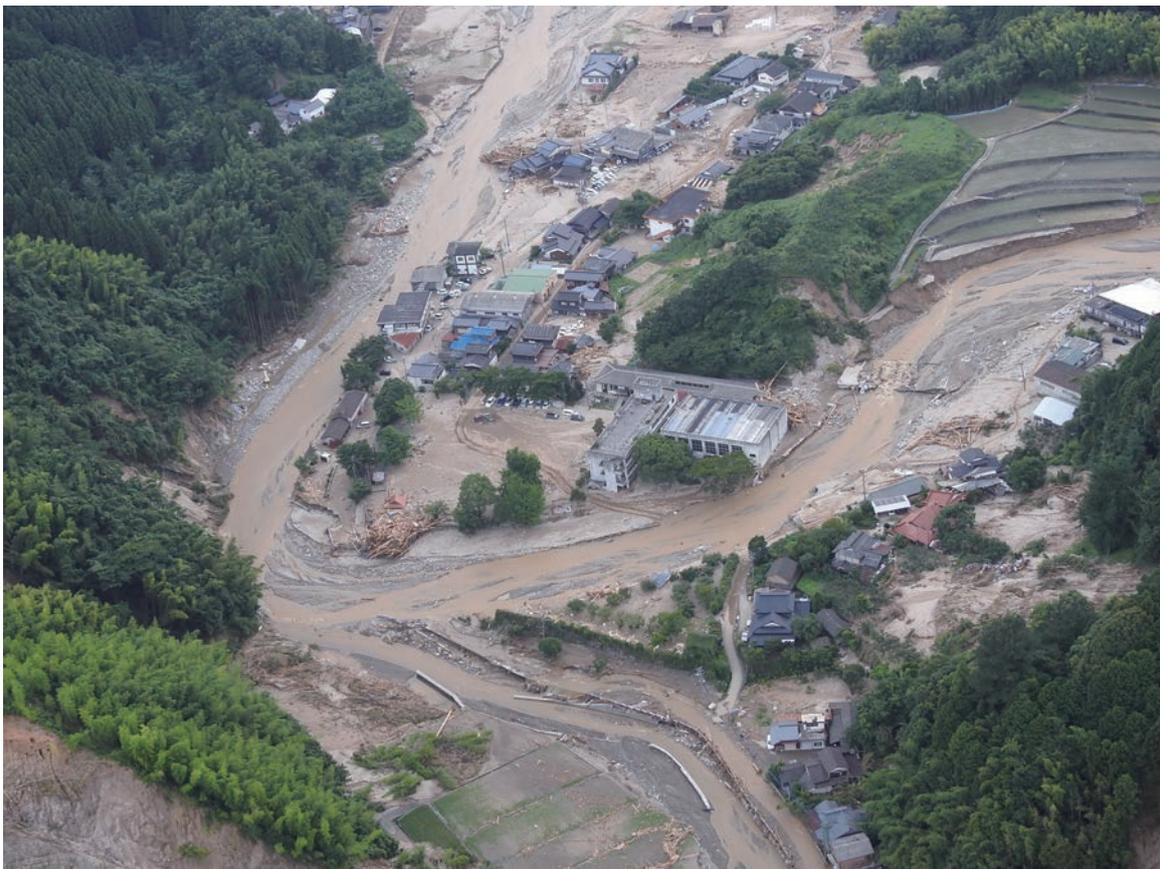
写真－ 2.13.3 赤谷川と乙石川の合流部付近の被災状況

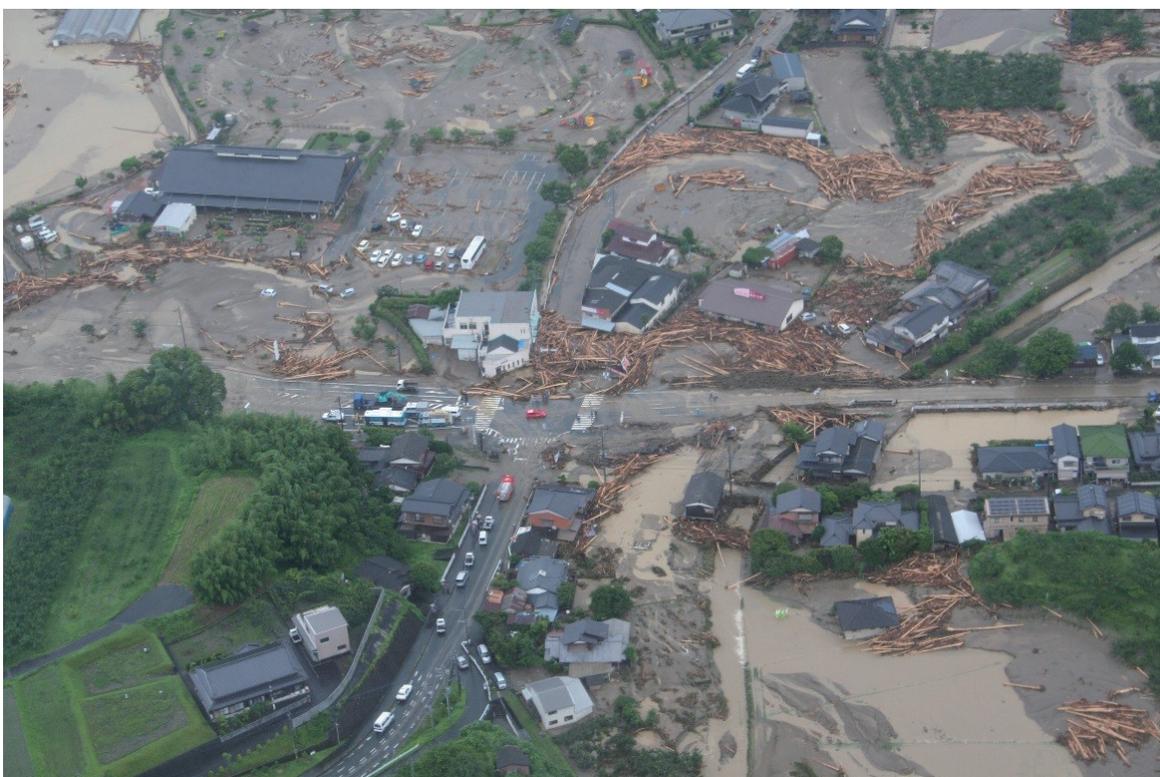
写真－ 2.13.4 奈良ヶ谷川下流付近の被災状況
