朝倉市 杷木小学校校区①

(通学路合同点検 要対策箇所)

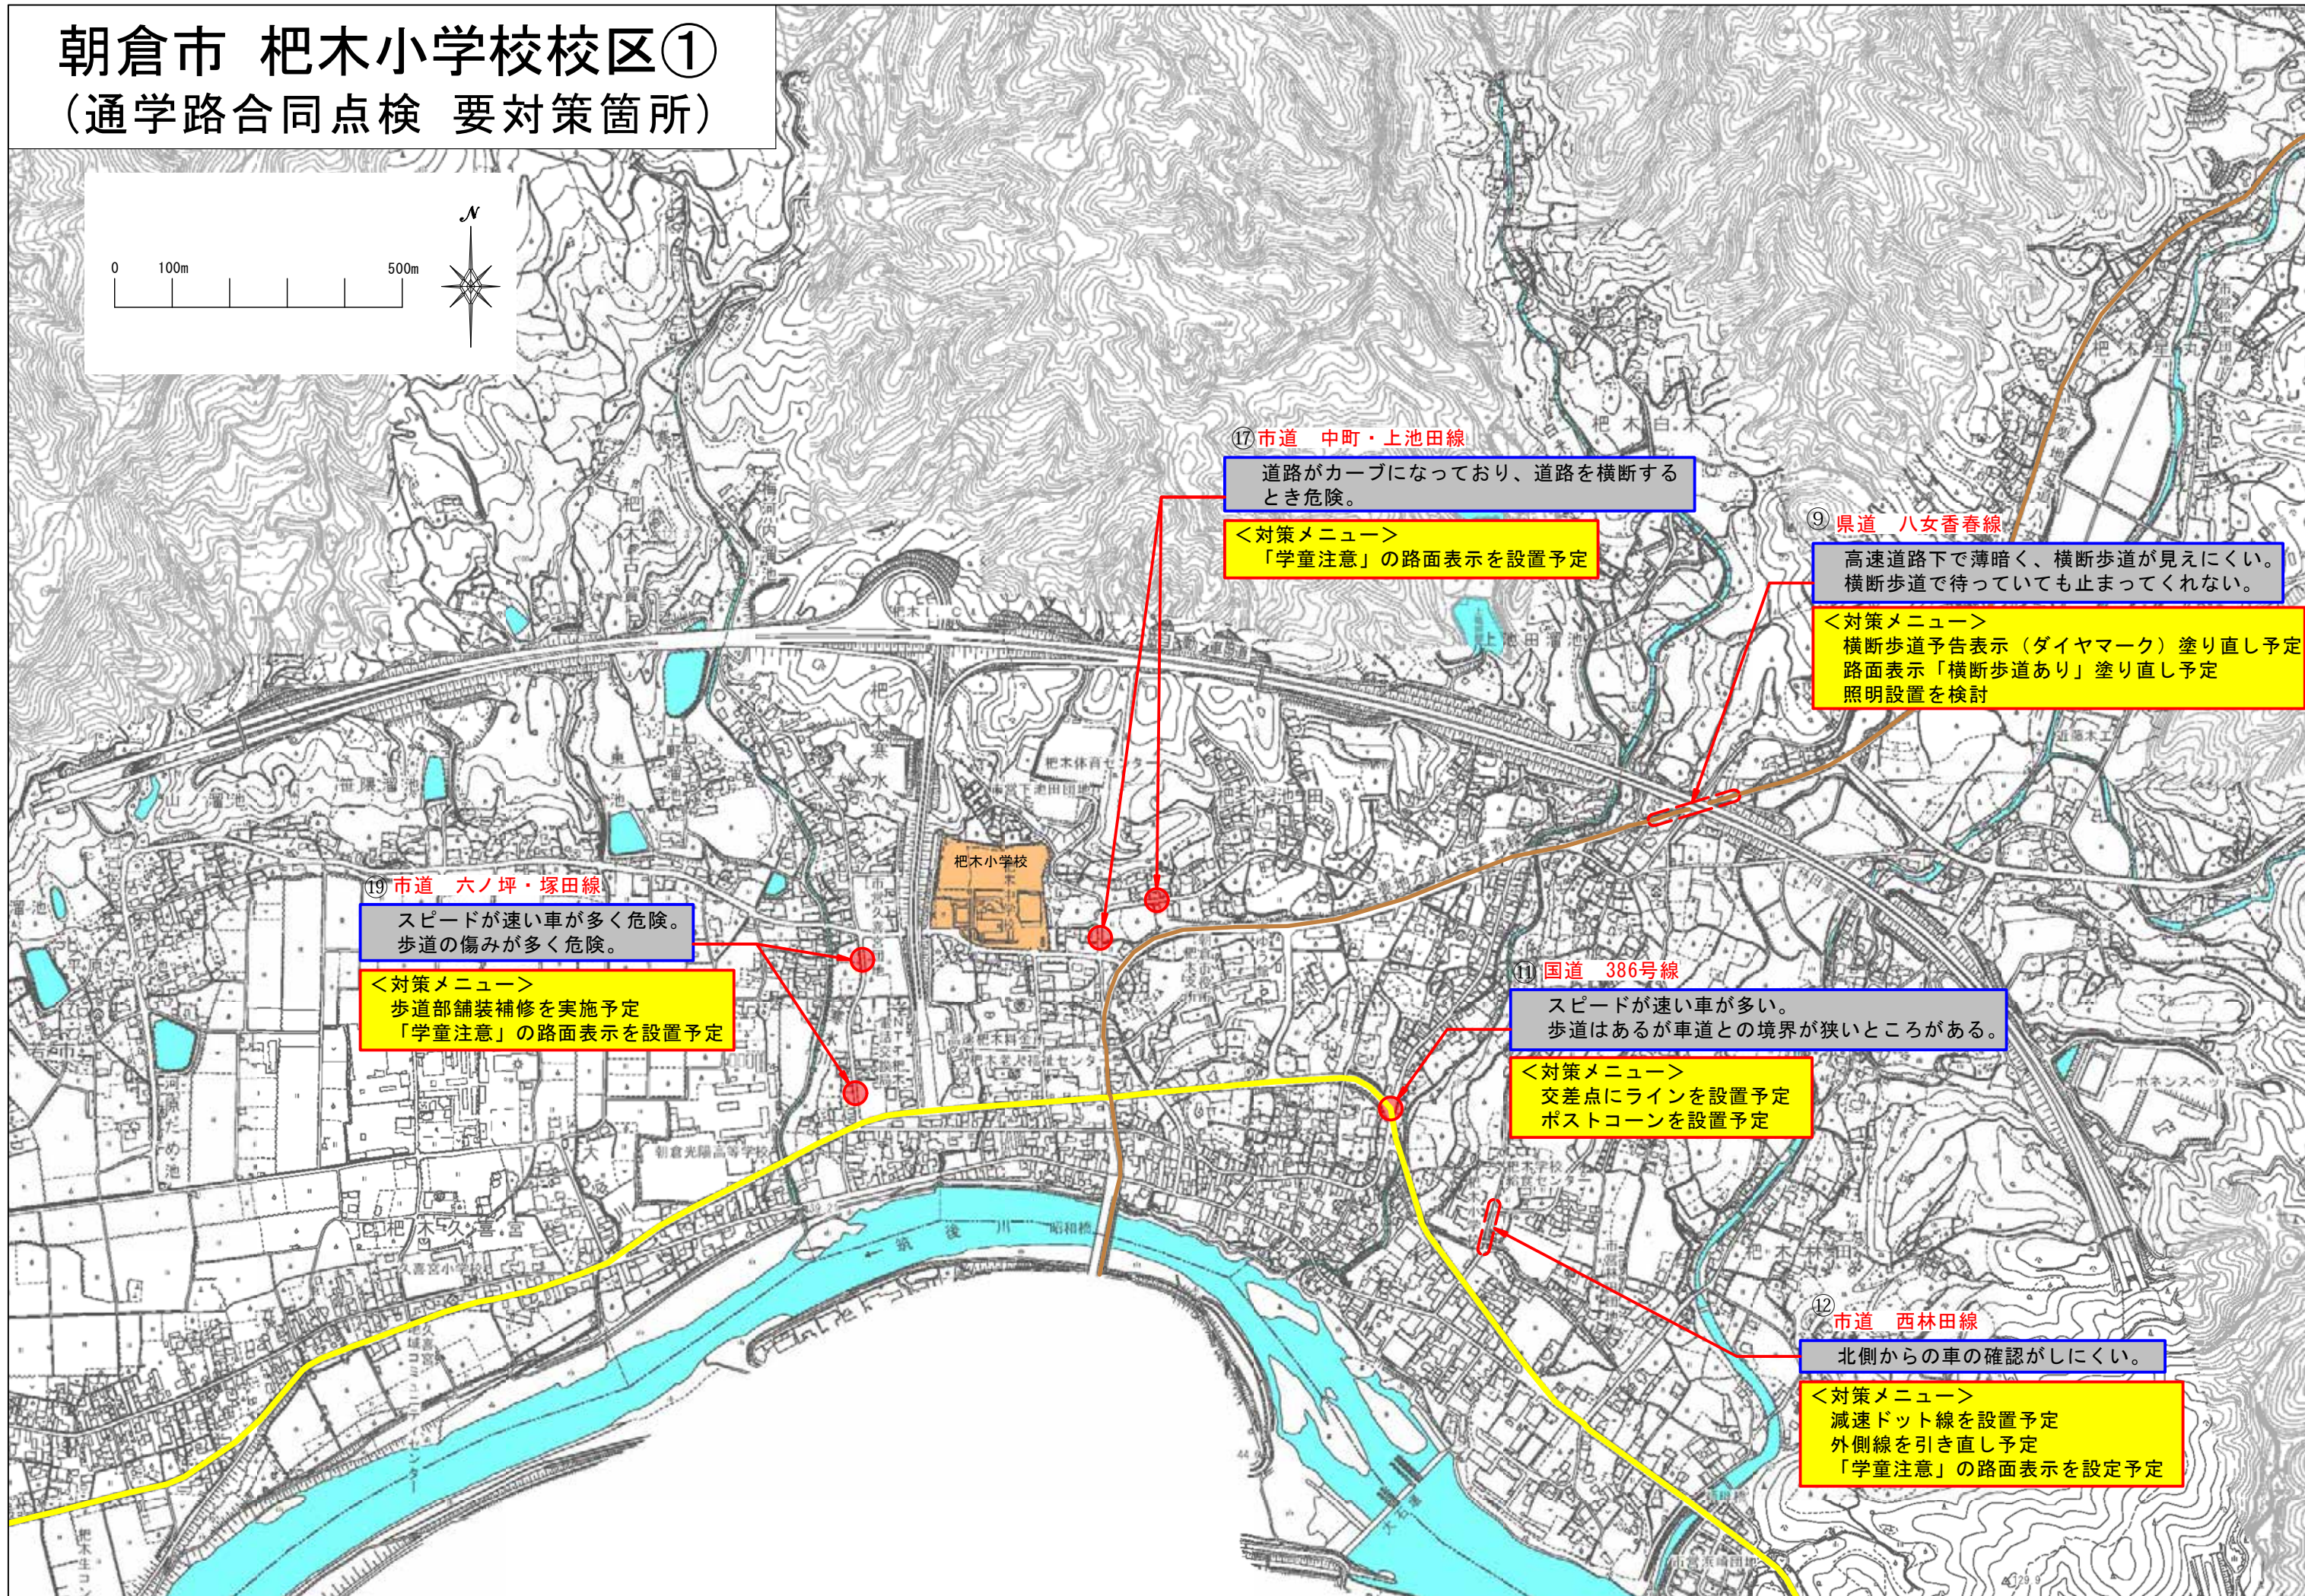
⑩ 市道 中町・上池田線
道路がカーブになっており、道路を横断するとき危険。

⑨ 県道 八女香春線
高速道路下で薄暗く、横断歩道が見えにくい。横断歩道で待っていても止まってくれない。

⑪ 市道 六ノ坪・塚田線
スピードが速い車が多く危険。歩道の傷みが多く危険。

⑪ 国道 386号線
スピードが速い車が多い。歩道はあるが車道との境界が狭いところがある。

⑫ 市道 西林田線
北側からの車の確認がしにくい。

<対策メニュー>
「学童注意」の路面表示を設置予定

<対策メニュー>
横断歩道予告表示(ダイヤモンド)塗り直し予定
路面表示「横断歩道あり」塗り直し予定
照明設置を検討

<対策メニュー>
歩道部舗装補修を実施予定
「学童注意」の路面表示を設置予定

<対策メニュー>
交差点にラインを設置予定
ポストコーンを設置予定

<対策メニュー>
減速ドット線を設置予定
外側線を引き直し予定
「学童注意」の路面表示を設定予定
