朝倉市 大福小学校校区 (通学路合同点検 要対策箇所)

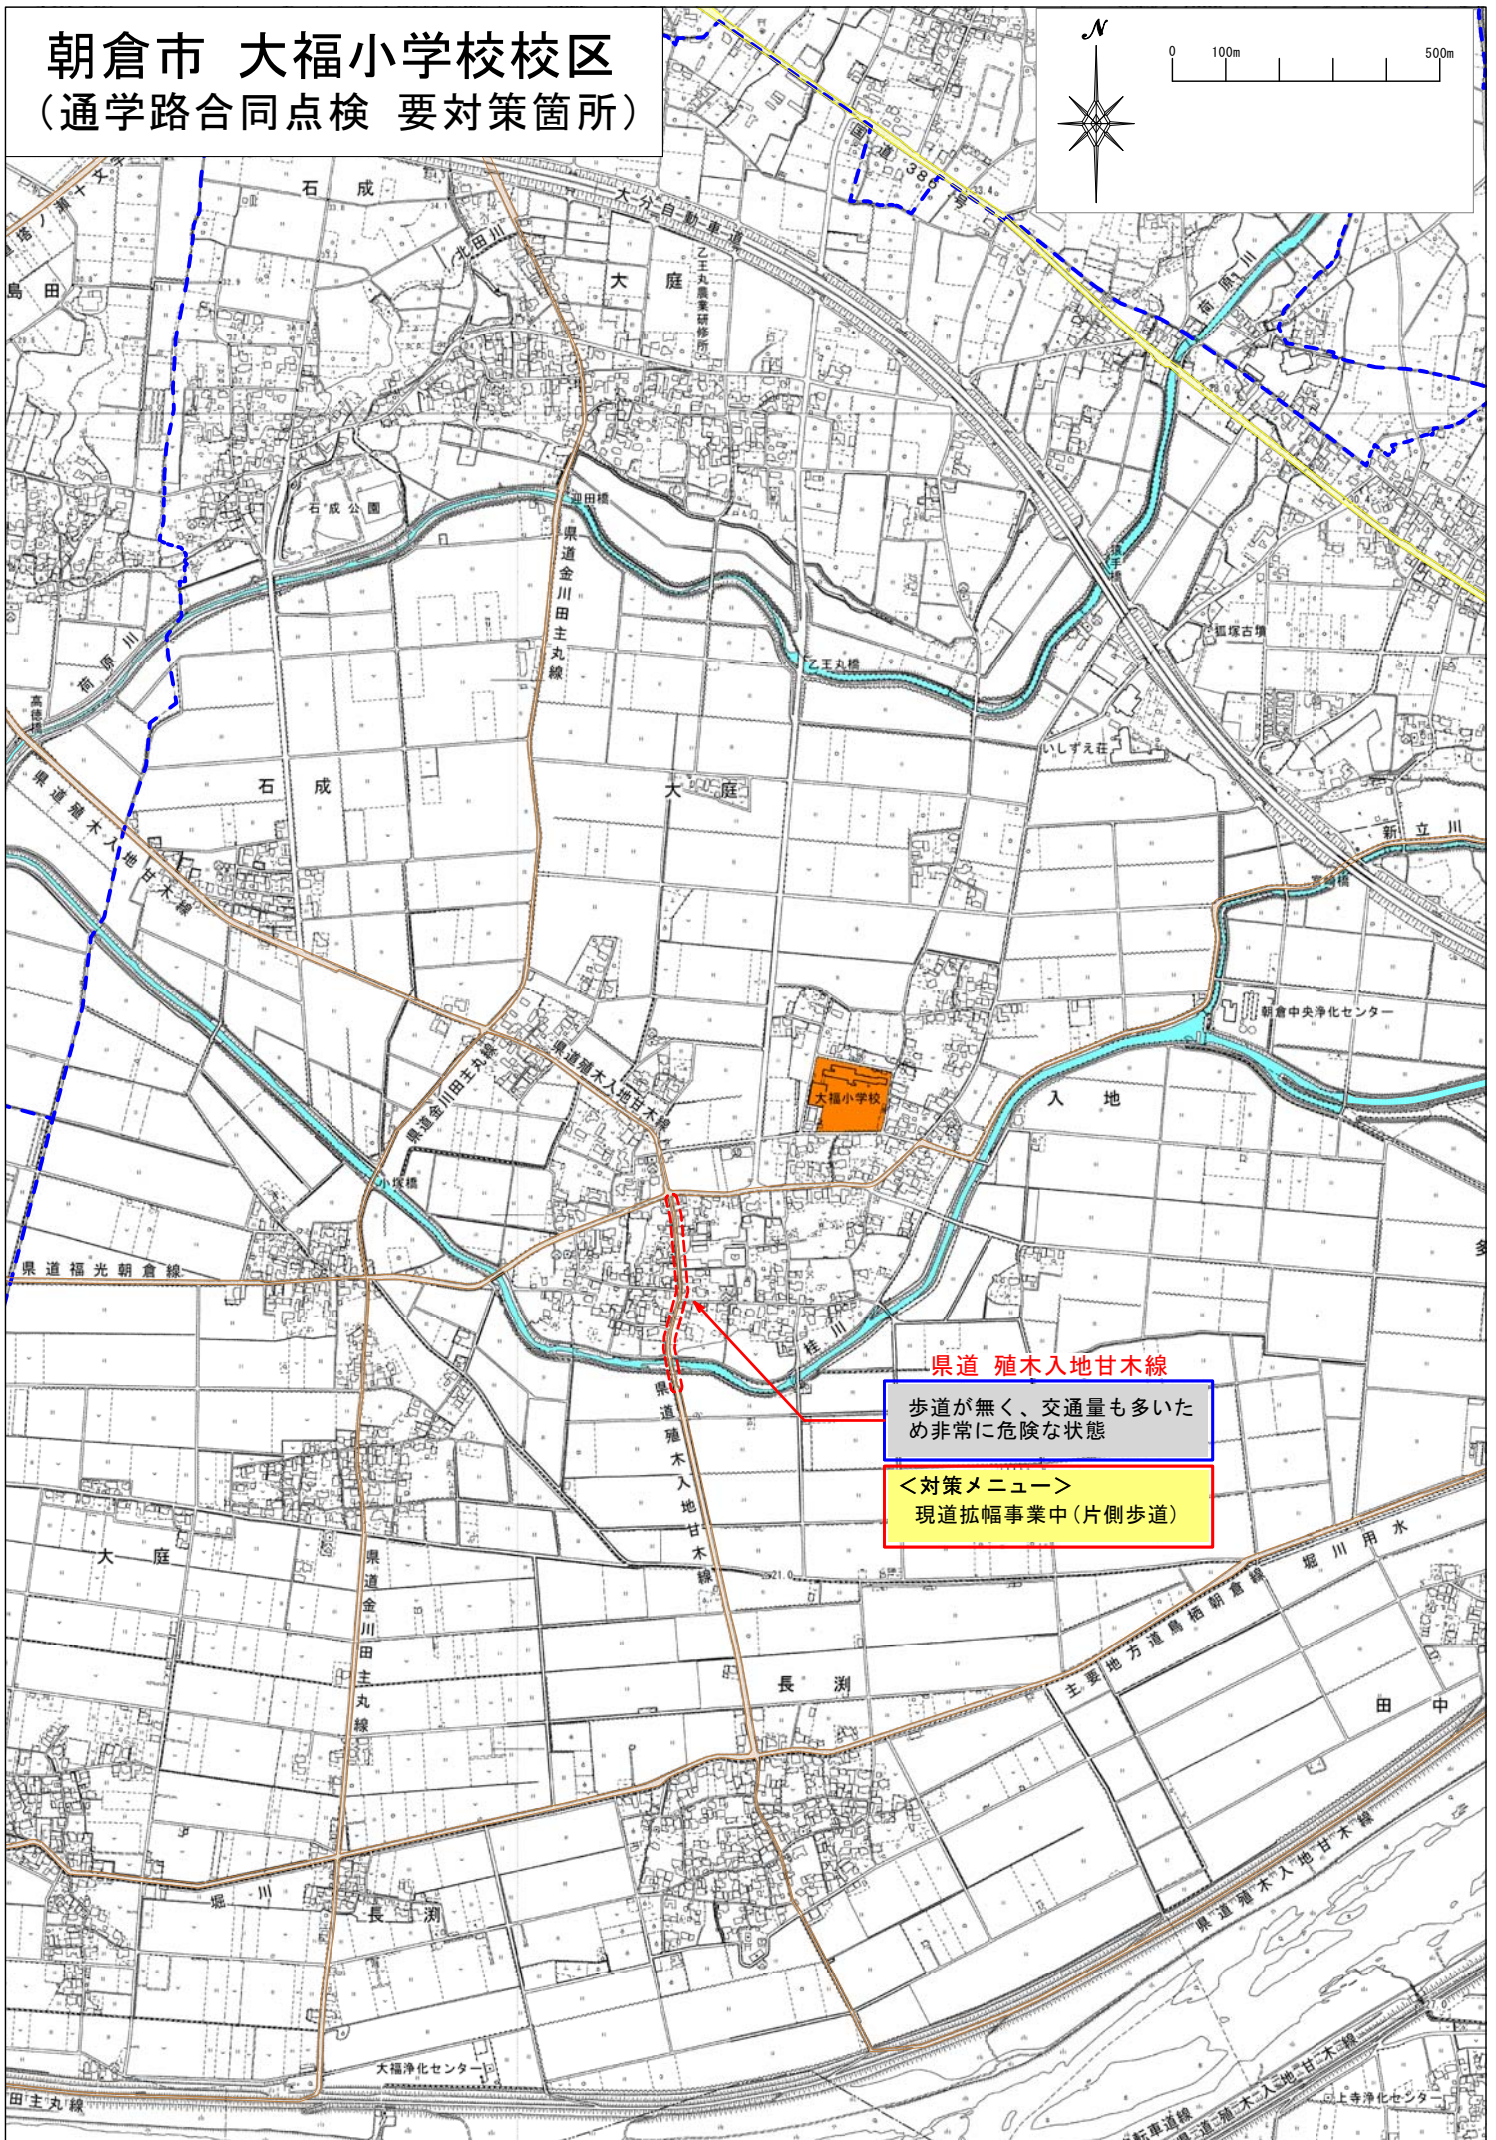
県道 殖木入地甘木線

歩道が無く、交通量も多いため非常に危険な状態

現道拡幅事業中(片側歩道)
