朝倉市 馬田小学校校区 (通学路合同点検 要対策箇所)

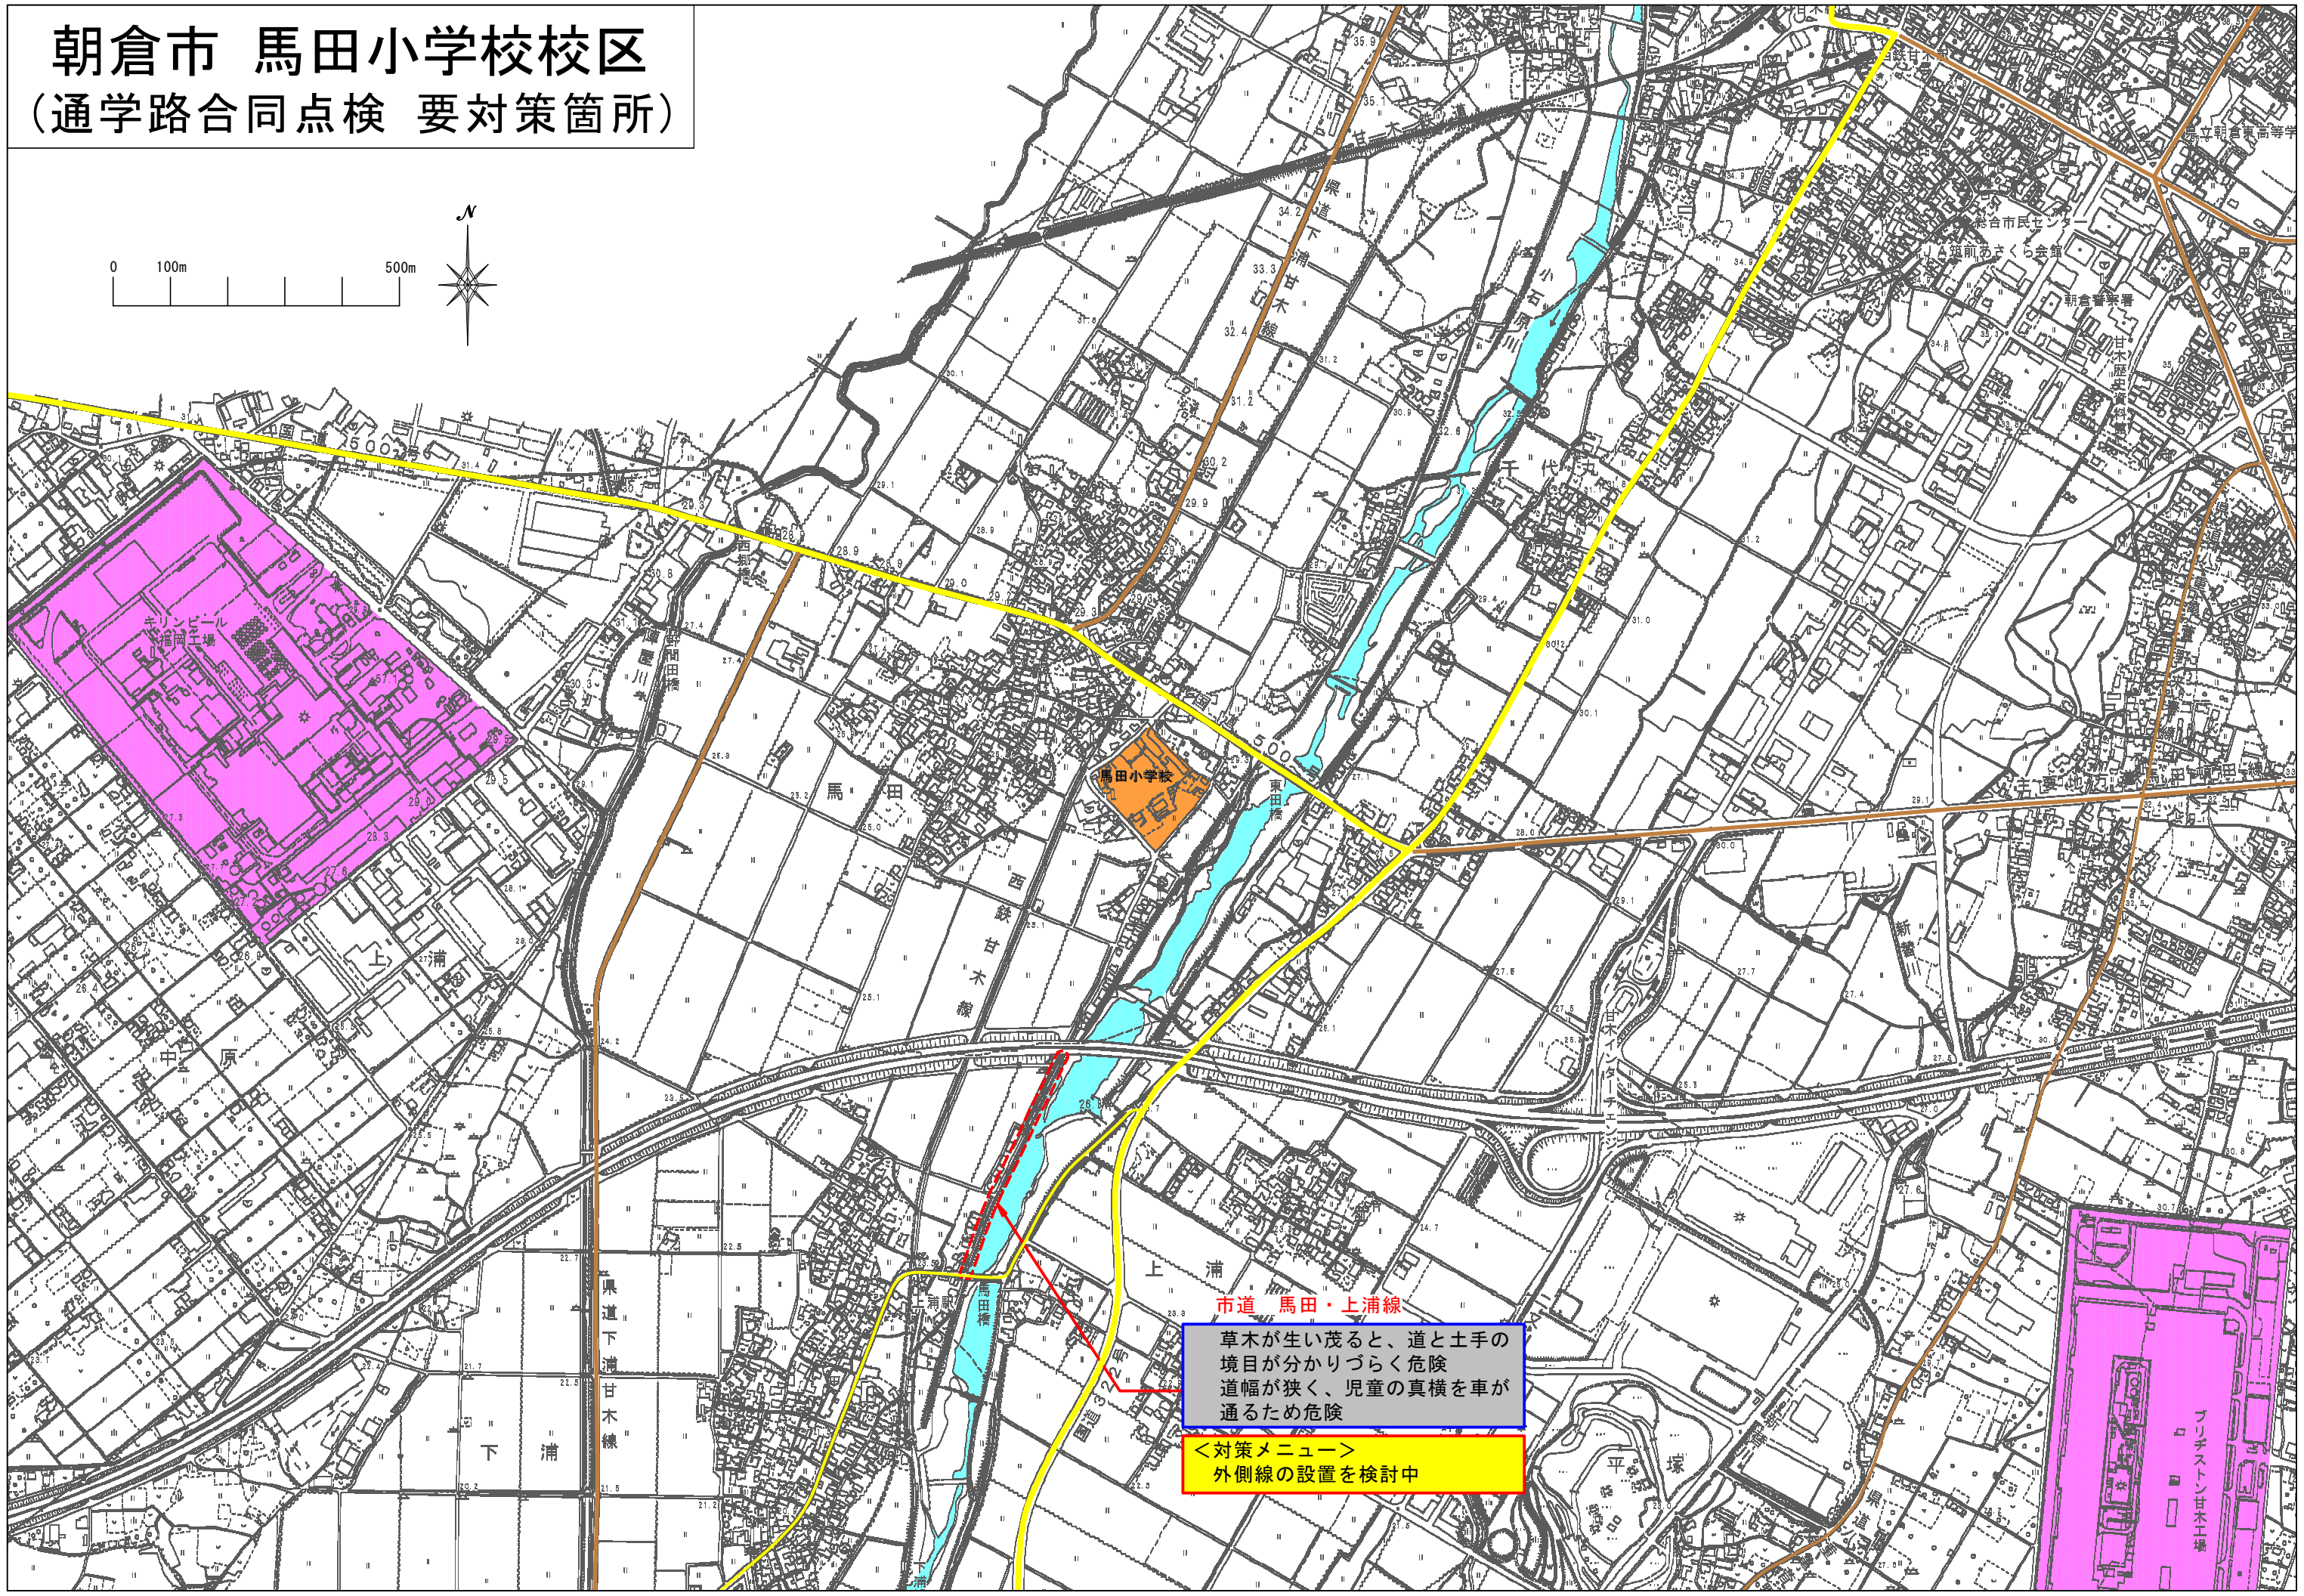
市道 馬田・上浦線
草木が生い茂ると、道と土手の境目が分かりづらく危険
道幅が狭く、児童の真横を車が通るため危険

<対策メニュー>
外側線の設置を検討中
