松末復興かわら版

全国稀 合同危険箇所確認完了

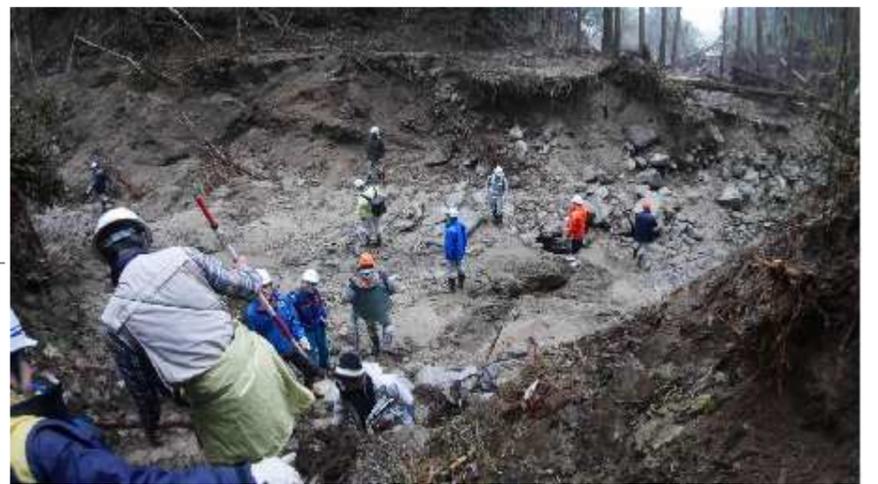
池ノ迫【林道から逸れて竹林を下りてゆくと小さな果樹園が現れ流入した真砂土地で放置されていた。このような畑がいくつもあり、松末の小規模耕作地を維持することの困難さを感じる。池ノ迫の本松酒屋の裏の沢は人長け数倍の深さにえぐられかなりの距離に渡り河床に岩盤が露出しおり、当日の土砂流出の凄まじさが分かる。

本松酒屋前を小さな水路が県道を潜っているが、その上流では豪雨の凄まじさが。

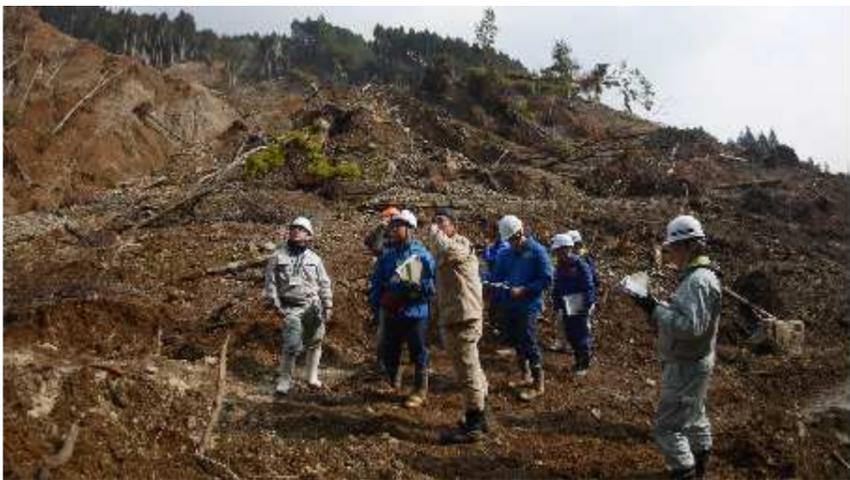
乙石奥の今回の豪雨で最大の崩落箇所の一つ。下流に14.5mの砂防堰堤計画がある。
