第2章 被災の概要

2.1 人的被害

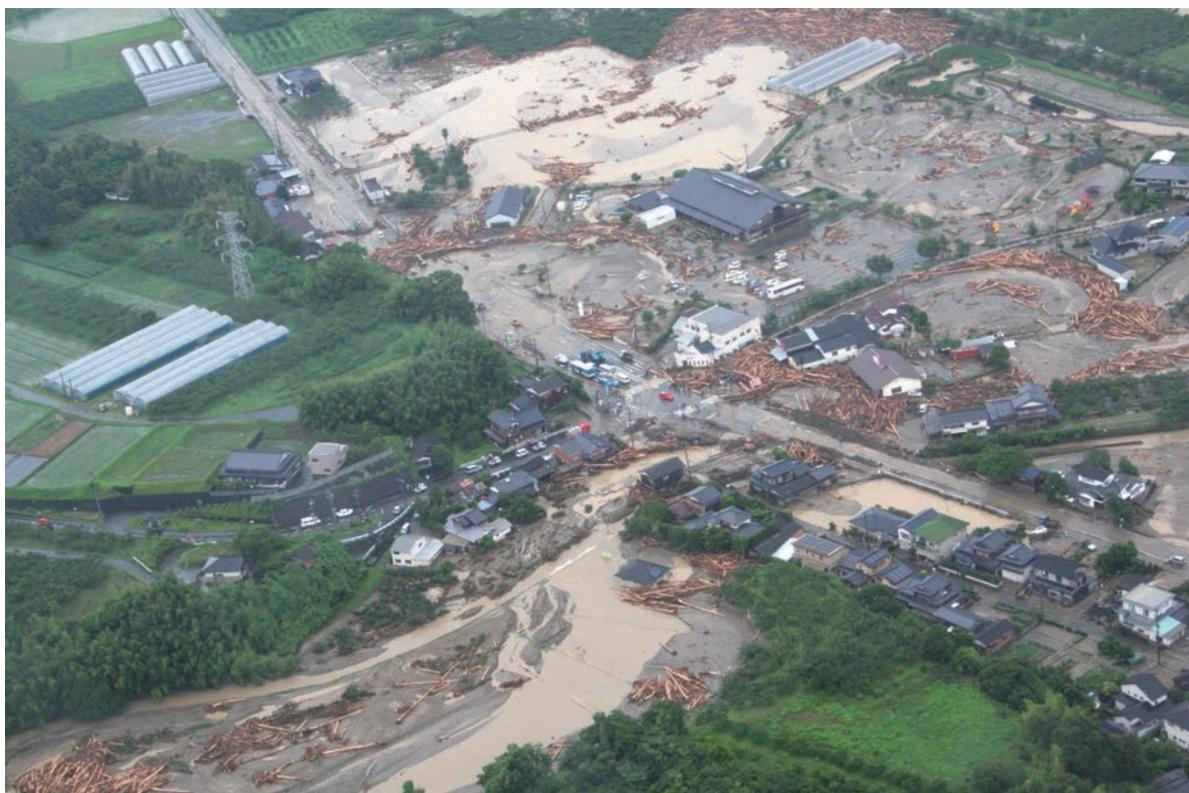
な が た に が わ
奈良ヶ谷川下流周辺（山田）

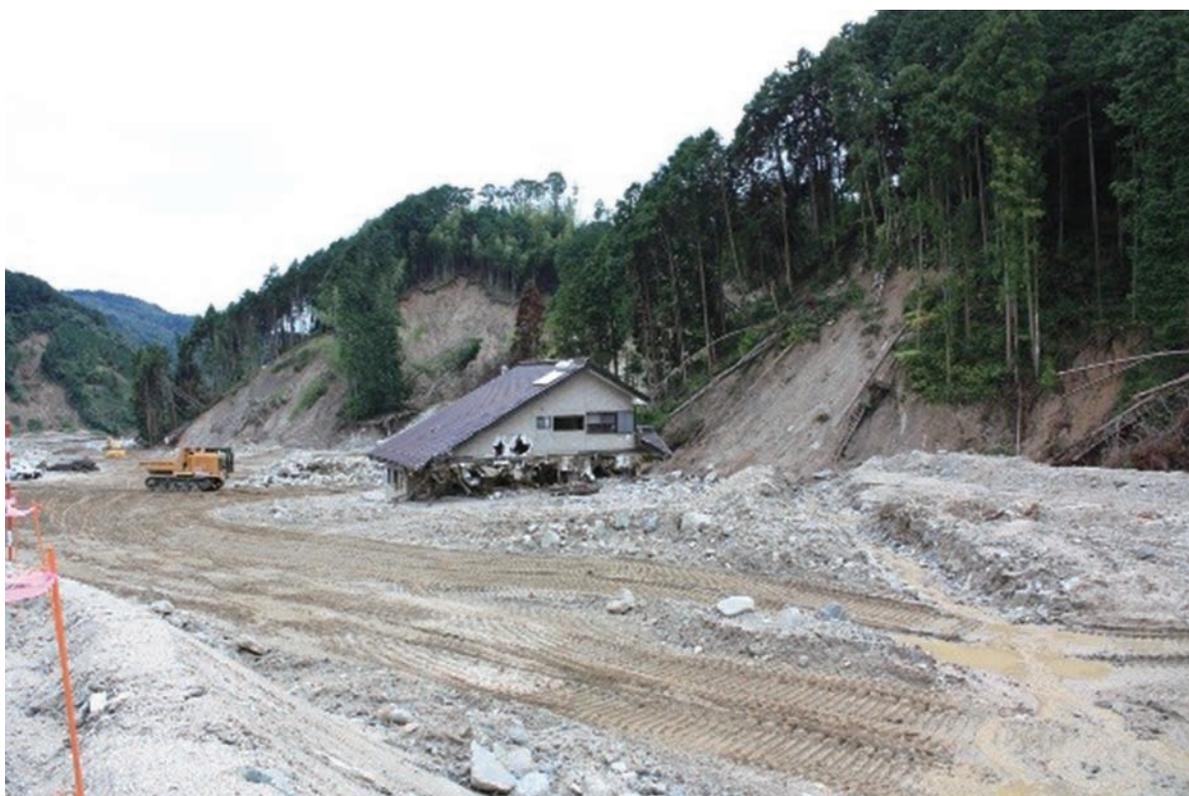
ま す え い し づ め
松末・石詰

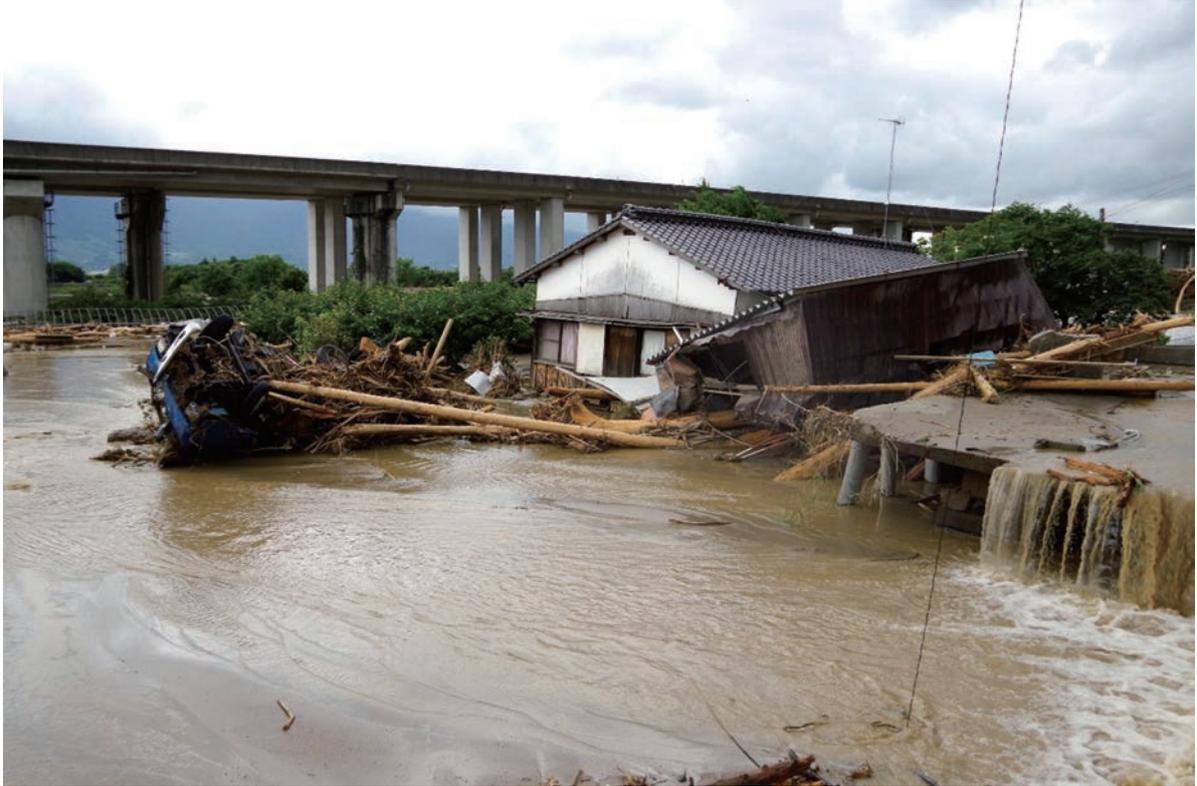
きたがわ
北川下流付近 (志波)

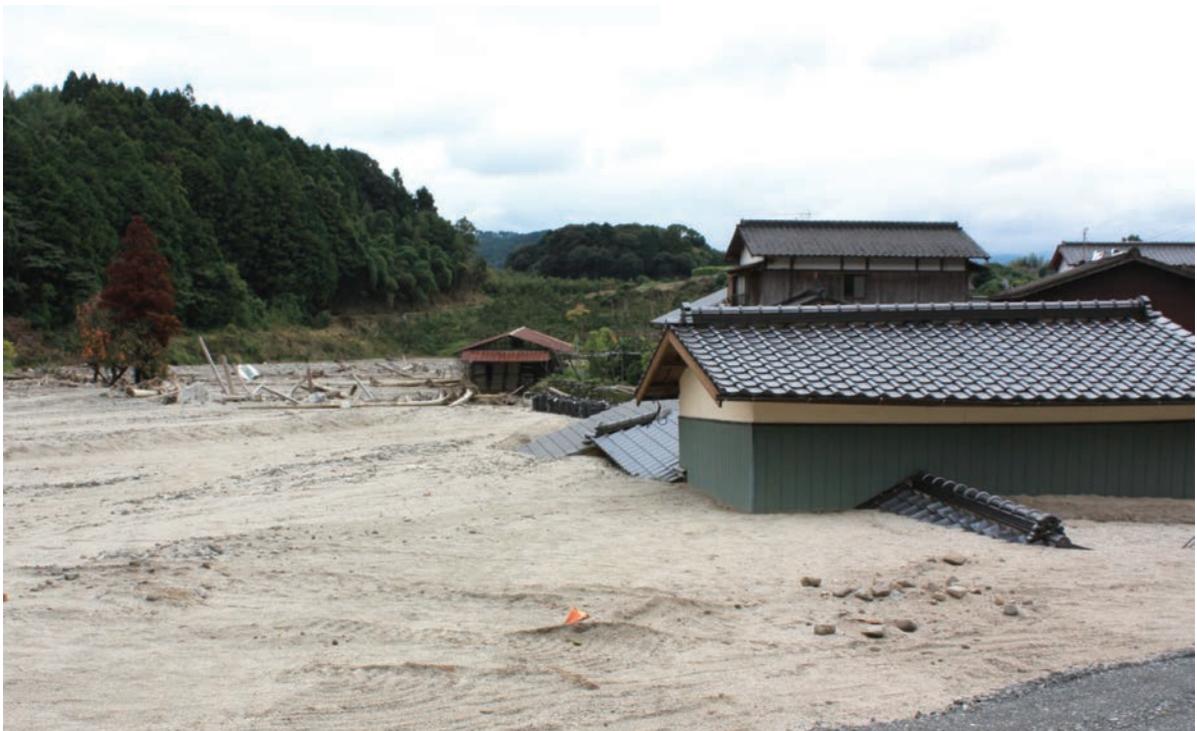
はき しらき
杷木・白木

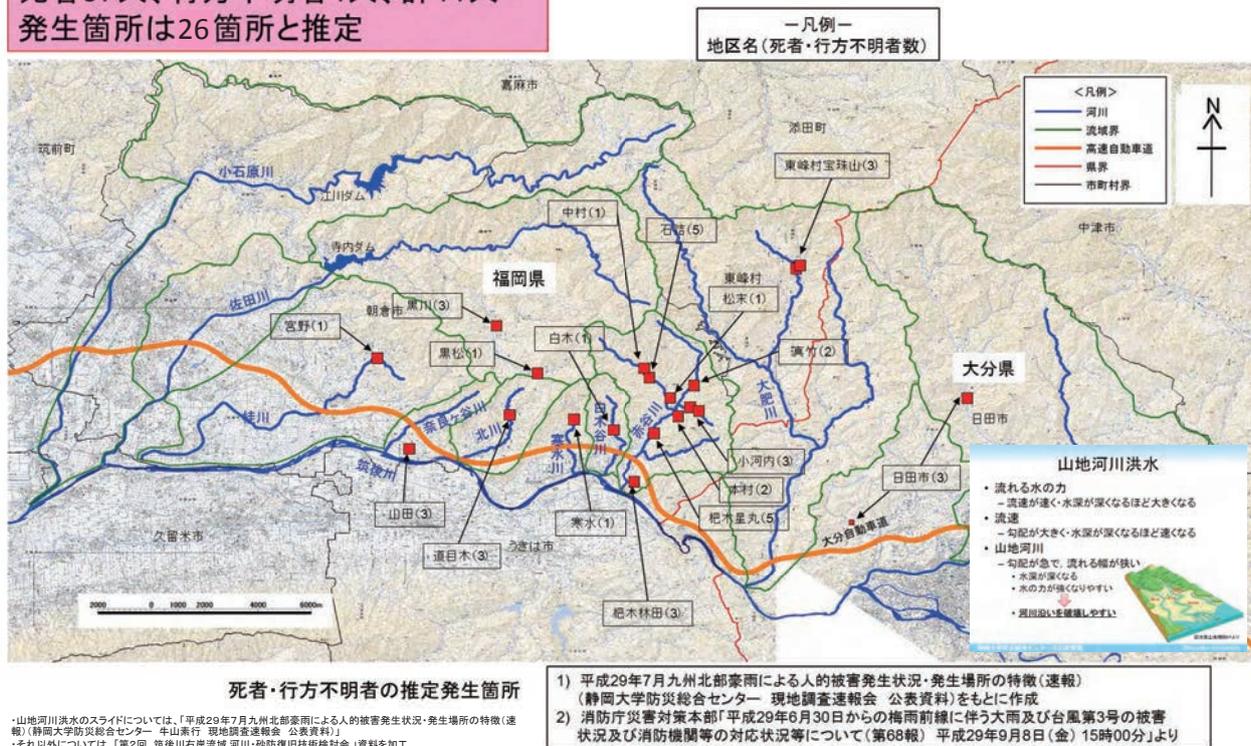
図-2.1.1 死者・行方不明者の発生箇所(内閣府資料³⁾より)

内閣府の「平成29年7月九州北部豪雨災害を踏まえた避難に関する検討会」の資料³⁾の「平成29年7月九州北部豪雨の被害状況、平成29年10月30日」によれば、死者・行方不明者の推定発生箇所は、図-2.1.1のとおりとされています(表-2.1.1の数字との不整合は、発表時期の相違によるものです)。

- 死者・行方不明者は、朝倉市(35名)、東峰村(3名)、日田市(3名)の合計41名。
- 静岡大学牛山教授の災害後調査結果資料¹⁾によると、半数以上の22名が赤谷川流域内で被災していたと推定。

死者37人、行方不明者4人、計41人²⁾
発生箇所は26箇所と推定

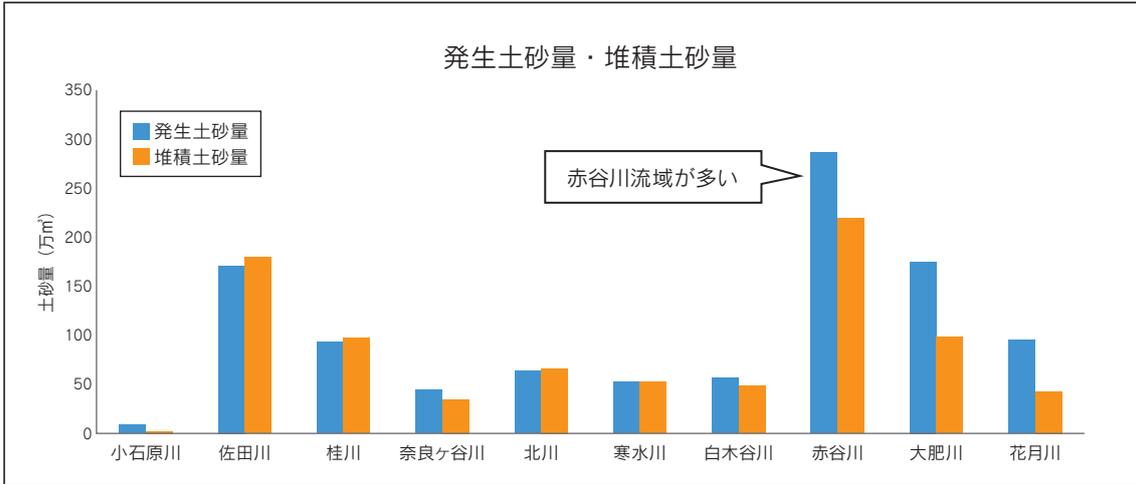
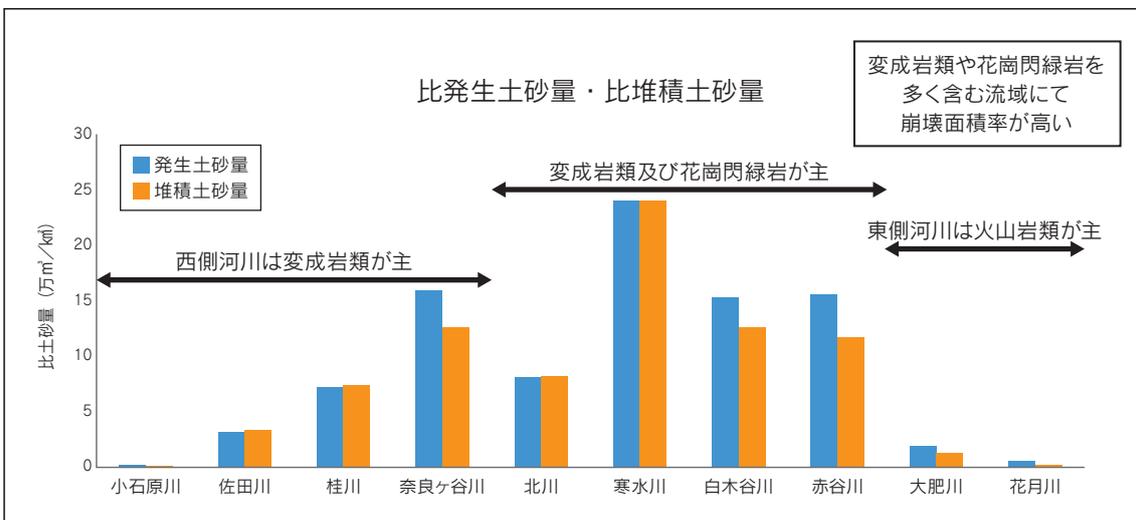
図- 2.3.2 土砂の発生量 (筑後川右岸流域 河川・砂防復旧技術検討委員会報告書⁶⁾より)

筑後川右岸流域（朝倉市、東峰村、日田市）の斜面崩壊面積（発生域）は4.44km²、発生土砂量は1,065万m³に及び、12時間雨量が400mmを超過する範囲、地質別には、深成岩（花崗閃緑岩）や変成岩を主体とする地域で崩壊が多く発生したとされています。河川別の発生土量等を、図-2.3.2に示します。^{あかたにがわ}赤谷川流域が最も多くなっています。

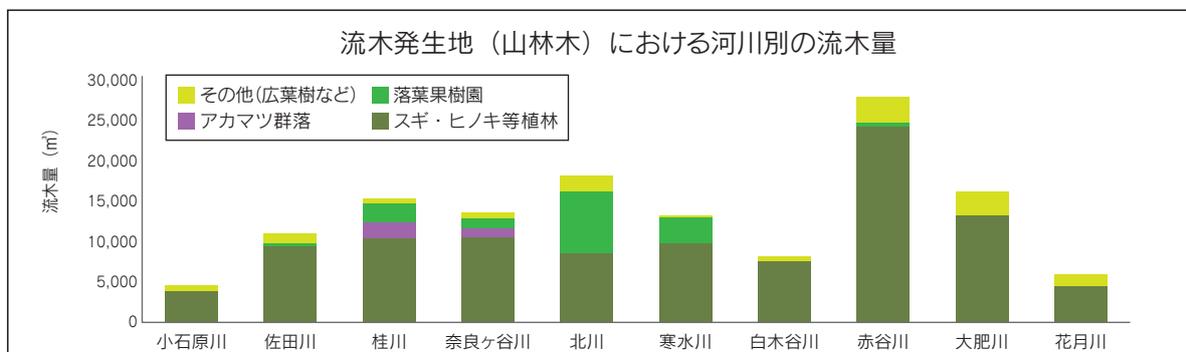
図- 2.3.3 流木発生量 (筑後川右岸流域 河川・砂防復旧技術検討委員会報告書⁶⁾より)

一方、流木は筑後川右岸流域で約21万m³発生したとされています（同上報告書より）。発生源は山林木が約6割、溪畔林が約3割とされています。河川別に見ると、土砂と同じく赤谷川からの発生量が最も多かったとされています。河川別の発生量を図-2.3.3に示します。

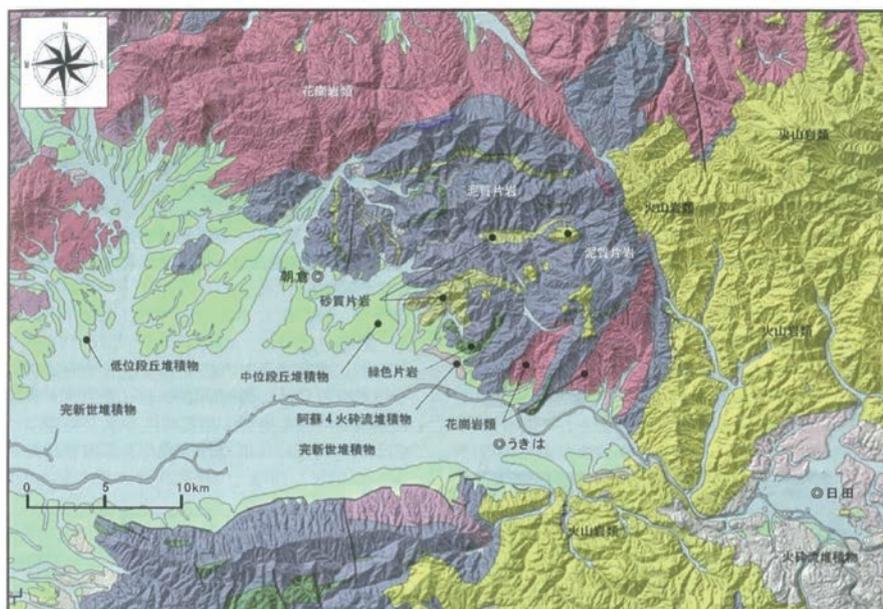
図- 2.3.4 被災地域の地質図 ((一社)日本応用地質学会「2017年九州北部豪雨災害調査団報告書」⁷⁾より)

なお、既に述べたように、土砂の発生量は当該地点の地質の差に影響が見られると報告されていますが、当該地点の広域地質図を、(一社)日本応用地質学会の「2017年九州北部豪雨災害調査団報告書」⁷⁾より引用すれば、以下のとおりです。

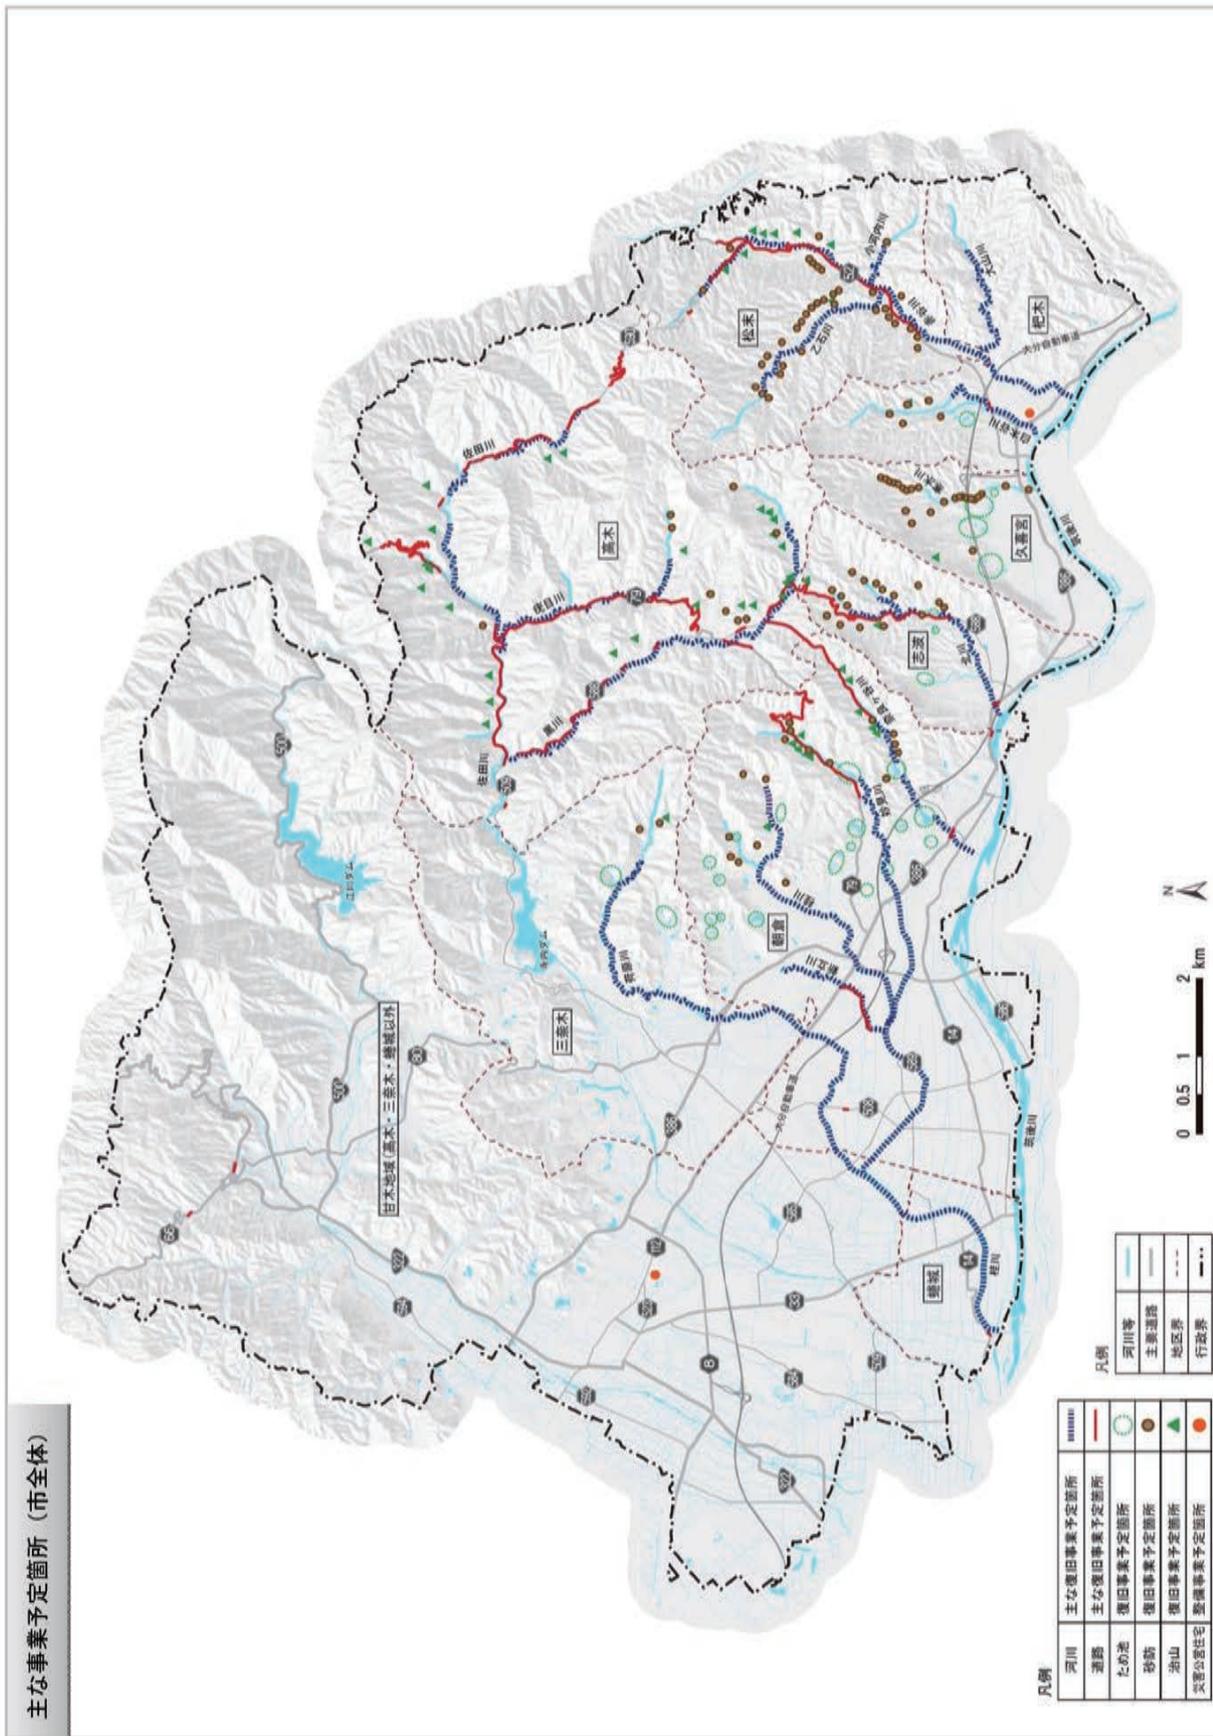
図-2.4.1 公共施設の主な事業予定箇所⁴⁾

公共施設に関する平成30年2月末時点の主な事業予定箇所を、河川、道路、ため池、砂防、治山毎に図-2.4.1⁴⁾に示します。また、農地等復旧事業予定箇所を、図-2.4.2⁴⁾に示します。

この両図が今回の災害での被災結果のほぼ全貌となります。

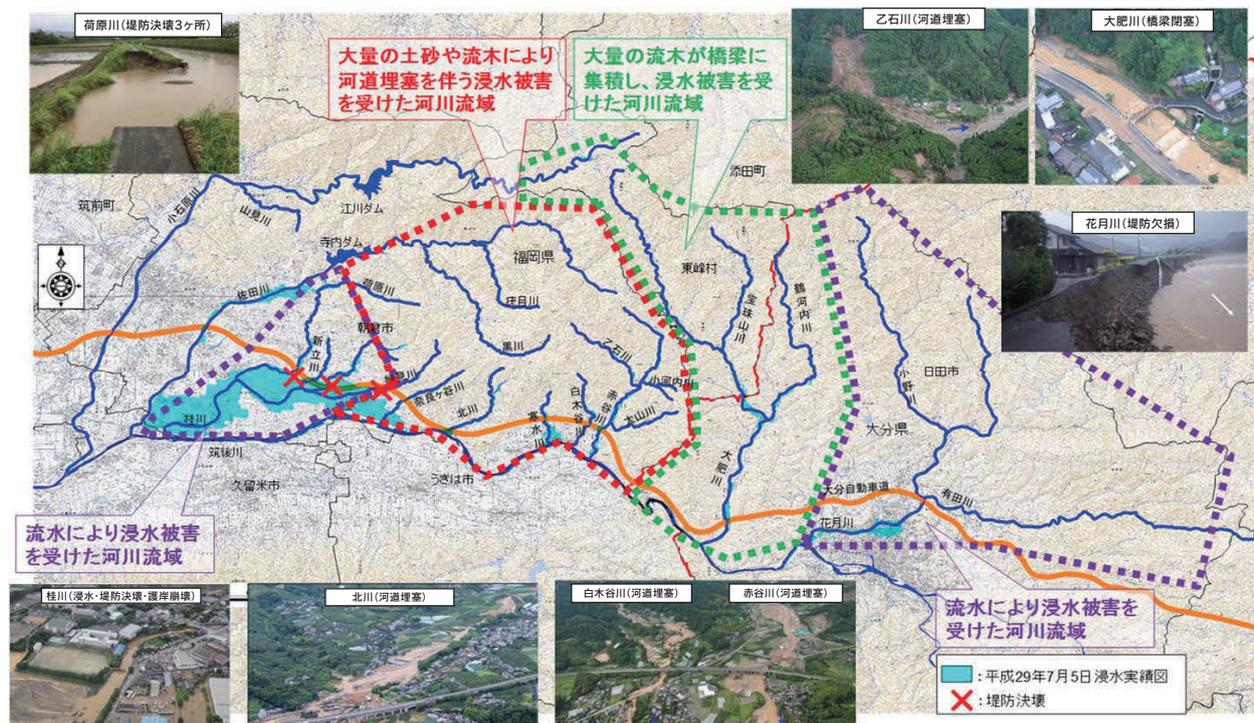
朝倉市周辺の東峰村、日田市を含めての筑後川右岸流域の河川被害の特徴を、図-2.5.1に示します。

上図にも示されていますが、今回の河川災害の特徴は「土砂・流木・洪水による被害」、「流木・洪水による被害が顕著」及び「洪水による被害が顕著」の3タイプに大きく分けられ、上記委員会の委員長（小松利光 九州大学名誉教授）は、この3タイプの被害を、災害外力と抵抗力の関係から、以下のように模式化⁸⁾されています。
