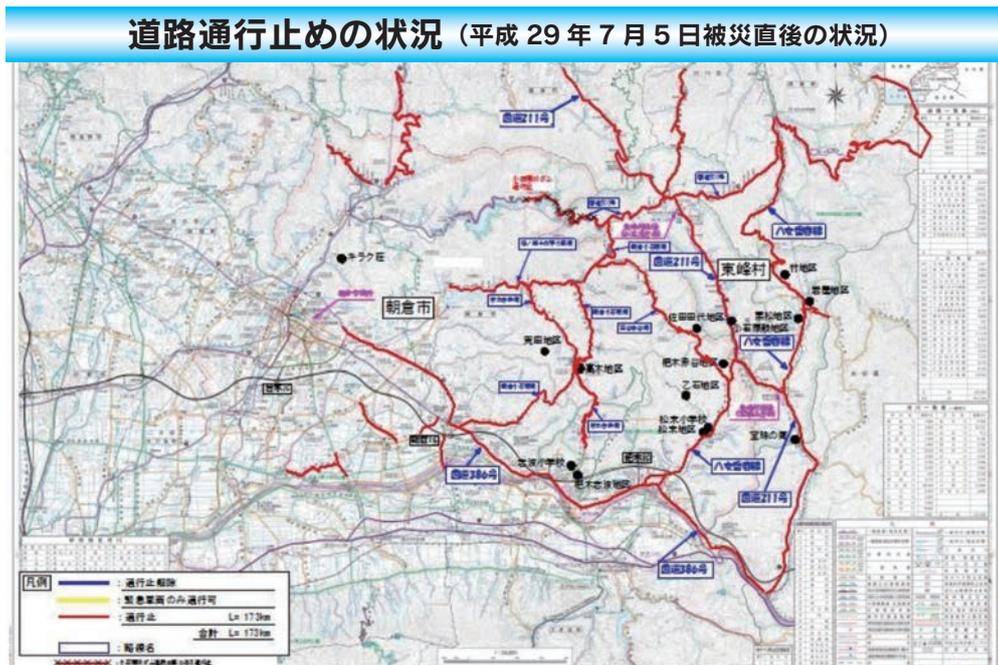
図-2.6.1 被災直後の道路の通行止めの状況（福岡県管理分）¹²⁾

福岡県県土整備部の資料¹²⁾に基づいて、被災直後の道路の通行止めの状況を以下に示します。法面崩壊、道路欠損、橋梁の流出などにより、本地域の主要幹線である国道211号、国道386号、主要地方道八女香春線をはじめ福岡県管理道路だけでも173kmにも及ぶ通行止めが発生しました。

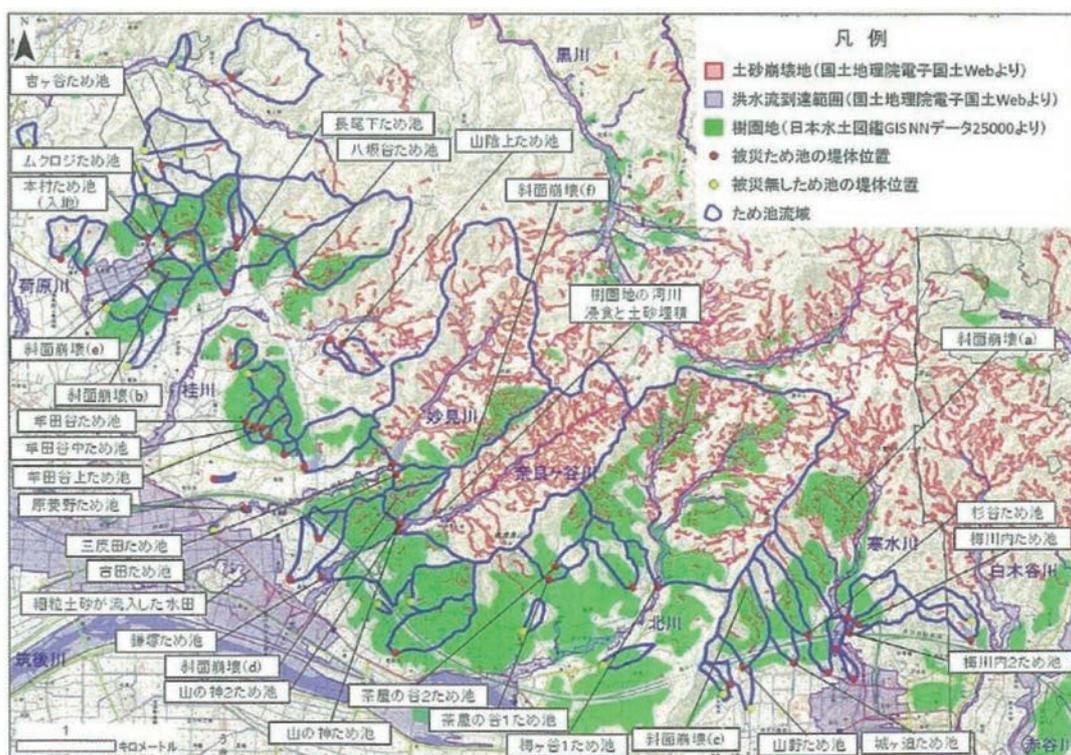
図－ 2.10.1 樹園地（緑色）と土砂崩壊地（赤色）とため池の分布²¹⁾

ため池の被害については、既に記しましたが、下図に示す緑色の樹園地に多くのため池が分布しています。樹園地やその周辺の林地では、斜面崩壊が多発し、農地や農道が被災しました。

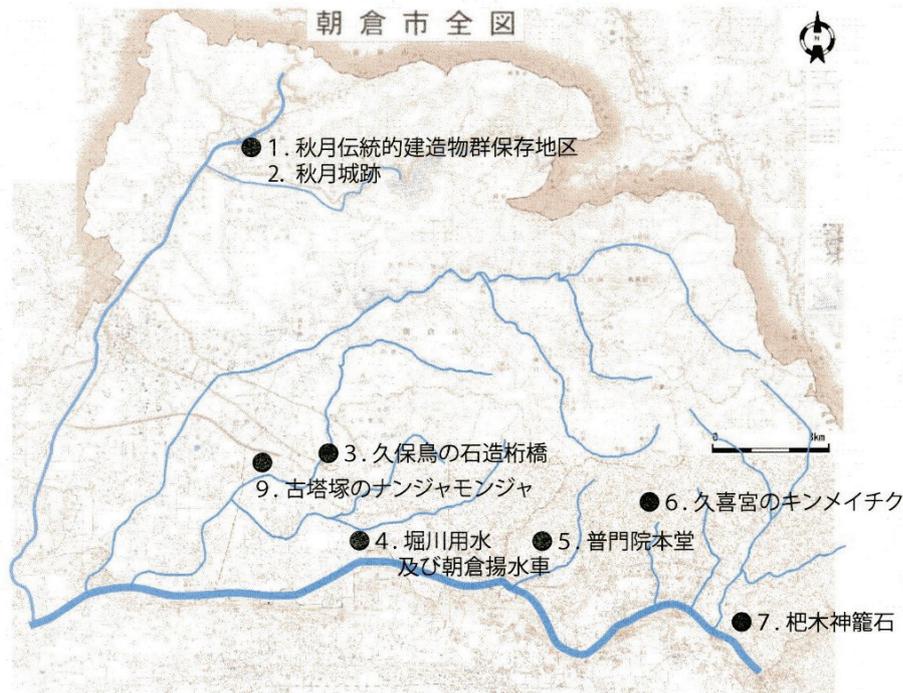
図-2.11.1 被災した指定文化財の位置図

文化財被害は朝倉地域・杷木地域など市の東側を中心として大きな被害が集中し、指定文化財の被害は9箇所へのぼりました（図-2.11.1、表-2.11.1参照）。文化財の立地をみると、小河川やその近くに立地するもの（表-2.11.1の2・3・4・6）と、山の法面やその付近に立地するもの（表-2.11.1の2・5・7・9）に分かれます。

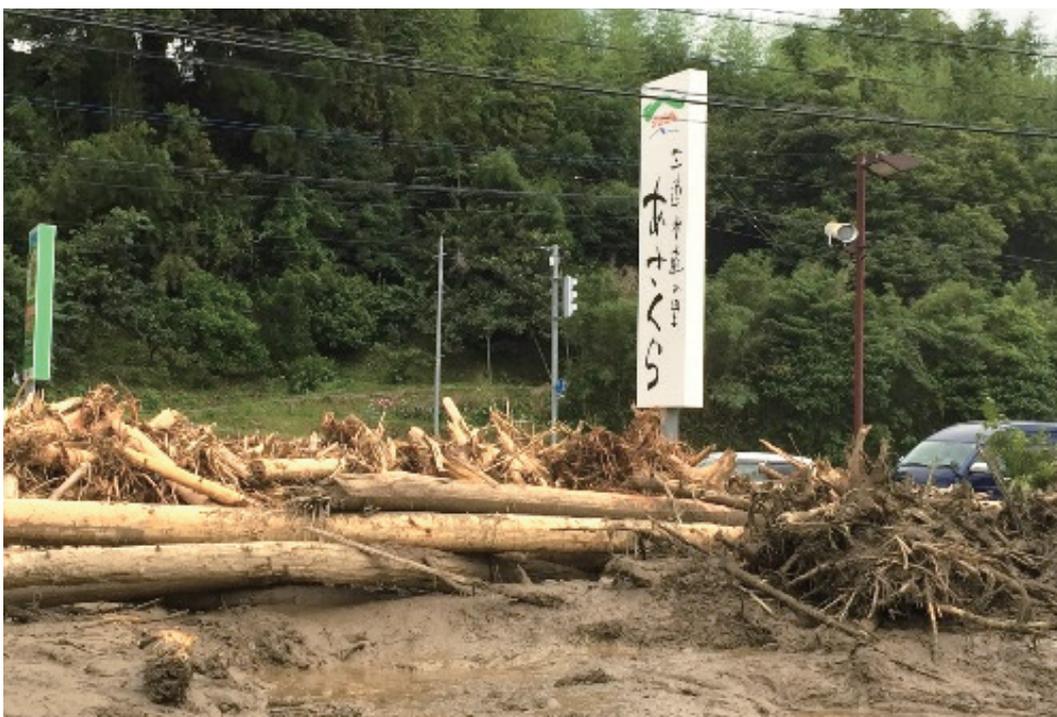
その他、多くの観光客が訪れる「三連水車の里 あさくら」の駐車場には、流木や土砂が堆積しました。また、あちこちで多くの自動車が土砂・流木に埋没しました。
