朝倉市 馬田小学校校区 (通学路合同点検 要対策箇所)

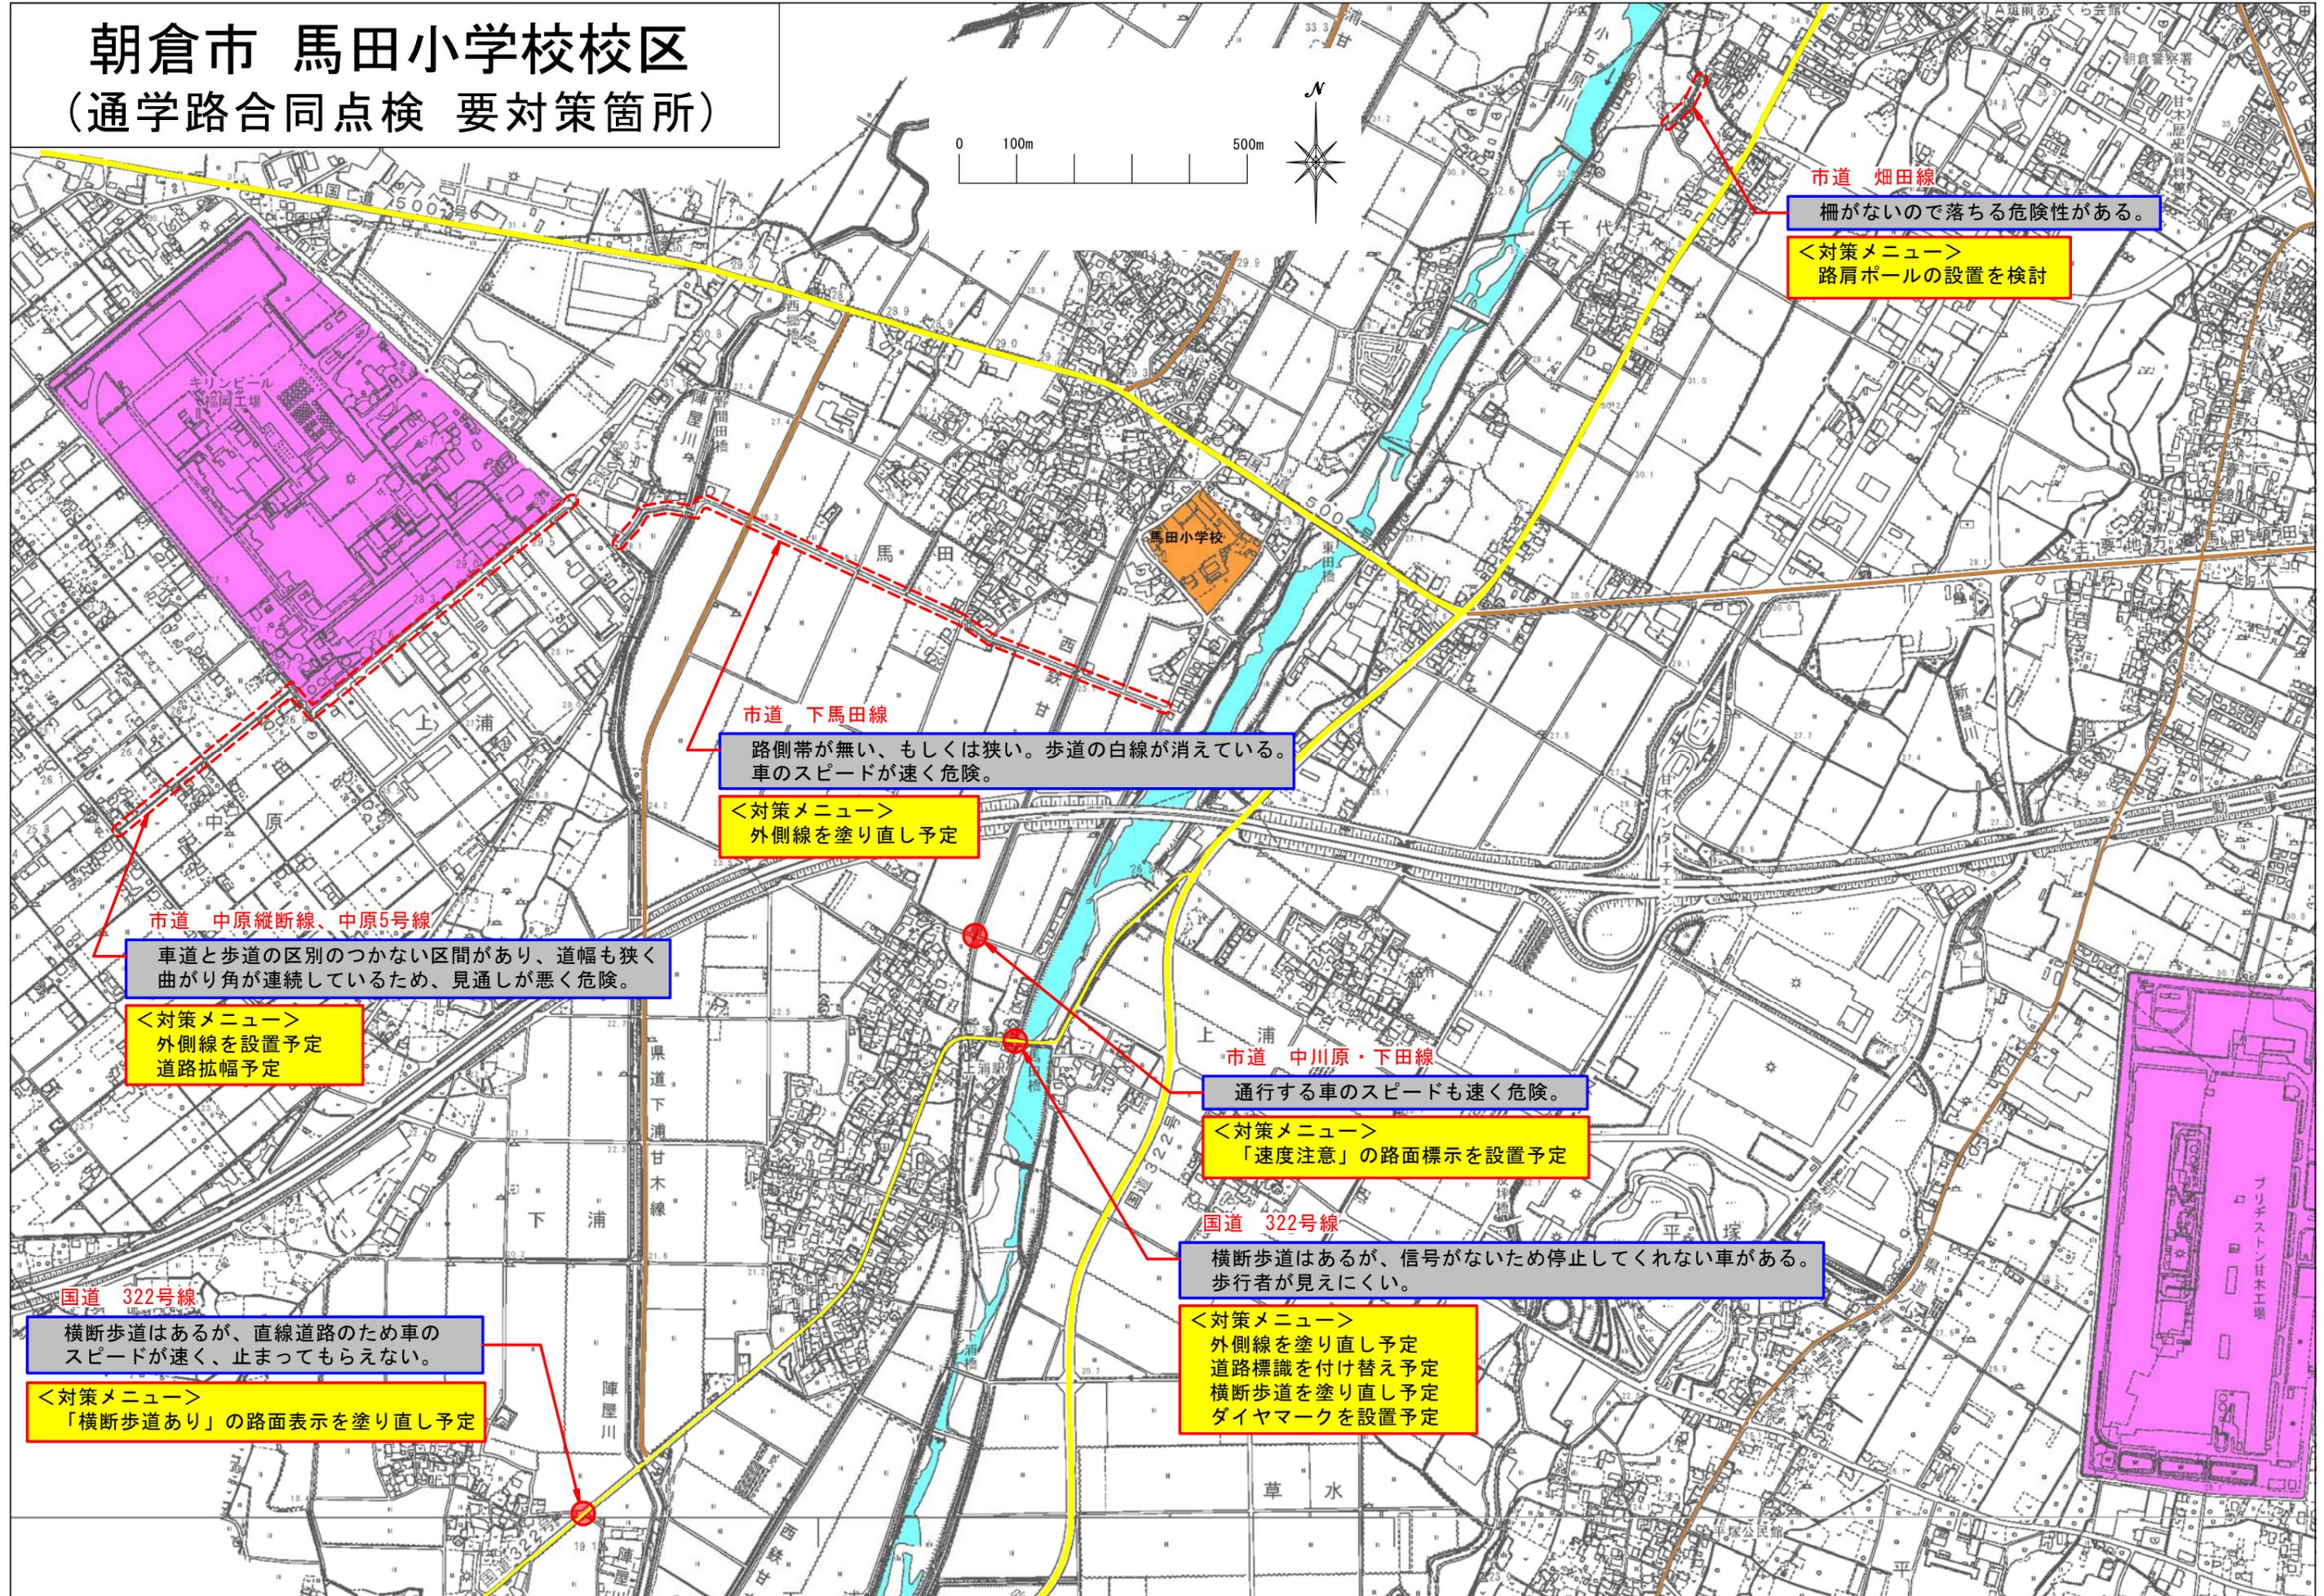
市道 畑田線

柵がないので落ちる危険性がある。

<対策メニュー>
路肩ポールを設置を検討

市道 下馬田線

路側帯が無い、もしくは狭い。歩道の白線が消えている。車のスピードが速く危険。

<対策メニュー>
外側線を塗り直し予定

市道 中原縦断線、中原5号線

車道と歩道の区別のつかない区間があり、道幅も狭く曲がり角が連続しているため、見通しが悪く危険。

<対策メニュー>
外側線を設置予定
道路拡幅予定

市道 中川原・下田線

通行する車のスピードも速く危険。

<対策メニュー>
「速度注意」の路面標示を設置予定

国道 322号線

横断歩道はあるが、信号がないため停止してくれない車がある。歩行者が見えにくい。

<対策メニュー>
外側線を塗り直し予定
道路標識を付け替え予定
横断歩道を塗り直し予定
ダイヤモンドを設置予定

横断歩道はあるが、直線道路のため車のスピードが速く、止まってもらえない。

<対策メニュー>
「横断歩道あり」の路面表示を塗り直し予定
